**ΑΚΑΔΗΜΙΑ ΕΜΠΟΡΙΚΟΥ ΝΑΥΤΙΚΟΥ
ΜΑΚΕΔΟΝΙΑΣ
ΣΧΟΛΗ ΜΗΧΑΝΙΚΩΝ**

ΠΤΥΧΙΑΚΗ ΕΡΓΑΣΙΑ

**DNV CASUALTY INFORMATION'S III/b 2007-2009.
ΕΠΕΞΕΡΓΑΣΙΑ ΚΑΤΑΤΑΞΗ ΚΑΙ ΣΧΟΛΙΑΣΜΟΣ
ΠΛΗΡΟΦΟΡΙΩΝ ΑΤΥΧΗΜΑΤΩΝ**

ΣΠΟΥΔΑΣΤΗΣ : ΜΠΟΧΩΡΙΔΗΣ ΠΑΣΧΑΛΗΣ

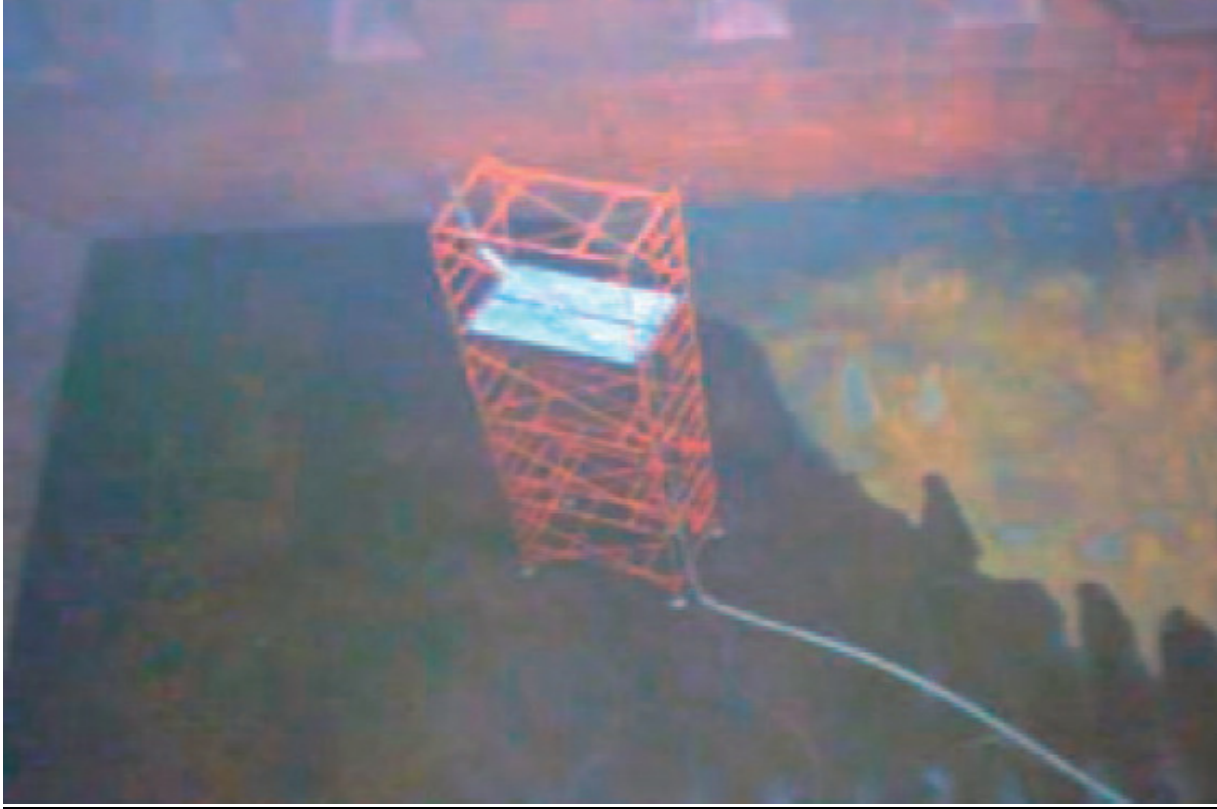
<p><i>Εικόνα 1-4:Η σκαλωσιά που χρησιμοποιήθηκε κατά το πλύσιμο στο αμπάρι (cargo hold).</i></p>		
<u>Πορεία των γεγονότων:</u> <p>Κατά τη διάρκεια του πλυσίματος ενός αμπαριού (cargo hold) από το εσωτερικό του, δύο μέλη του πληρώματος τραυματίστηκαν όταν έπεσαν από την κορυφή της σκαλωσιάς που ήταν στημένη στον πυθμένα στο εσωτερικό του αμπαριού (cargo hold).</p>		
<u>Έκταση της ζημίας:</u> <p>Ένα από τα μέλη του πληρώματος τραυματίστηκε ελαφρά και το άλλο έπεσε αναίσθητο για ένα σχετικά μεγάλο χρονικό διάστημα. Η παρατεταμένη απώλεια της συνείδησης στη συνέχεια κατέληξε σε εγκεφαλική βλάβη.</p>		
<u>Πιθανή αιτία:</u> <p>Ένας σημαντικός παράγοντας που συνέβαλλε στο ατύχημα ήταν ότι οι σκαλωσιές δεν ήταν σωστά ασφαλισμένες στο αμπάρι (cargo hold). Τα δύο μέλη του πληρώματος δεν συνειδητοποίησαν την ξαφνική αύξηση της πίεσης στη μάνικα, ενώ άλλαξαν την κατεύθυνση του ακροφυσίου. Όταν ενεργοποιήθηκε η παροχή του νερού, τα δύο μέλη του πληρώματος, τα οποία ήταν και τα δύο στην ίδια άκρη της σκαλωσιάς, πετάχτηκαν από τη σκαλωσιά, λόγω της</p>

αντίδρασης από τη μάνικα, με αποτέλεσμα να προσγειωθούν στο εσωτερικό πυθμένα.

Η σκαλωσιά που στήνεται για να διευκολύνει το πλύσιμο των αμπαριών (cargo holds) πρέπει να είναι καλά ασφαλισμένη στο εσωτερικό του αμπαριού (cargo hold), καθώς οι δυνάμεις αντίδρασης από τη μάνικα μπορεί να είναι αρκετά σημαντικές.

β) Η σκαλωσιά πρέπει να είναι ασφαλισμένη σε σίγουρα και γερά σημεία στο αμπάρι (cargo hold), ώστε να αποφευχθεί η μετατόπιση καθώς και η ανατροπή. Μεγαλύτερη προσοχή με επιπλέον μέτρα πρέπει να δοθεί στην ασφάλεια εάν η εργασία εκτελείται στη θάλασσα για να αποφευχθεί η μετατόπιση της σκαλωσιάς λόγω της κίνησης του πλοίου.

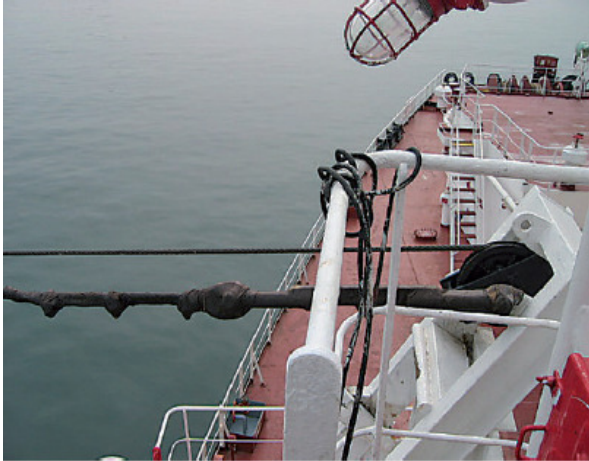
<i>Εικόνα 1-5: Ναυαγοσωστική λέμβος</i>	<i>Εικόνα 1-6:Εμποτισμένο σχοινί</i>	
<p><u>Πορεία των γεγονότων:</u></p> <p>Στη καθέλκυση της δεξιάς σωσίβιας λέμβου κατά τη διάρκεια της προετοιμασίας για την επιθεώρηση από τη ναυτιλιακή διοίκηση, η προς τα εμπρός σύνδεση με το καπόνι (davit) έσπασε όταν η σωσίβια λέμβος κατελκύσθηκε. Η ναυαγοσωστική λέμβος παρέμεινε κρεμασμένη κατακόρυφα μόνο από το πρυμναίο σύρμα. Δείτε την εικόνα 1-5.</p>		
<p><u>Έκταση της ζημίας:</u></p> <p>Το πρυμναίο κατάστρωμα της λέμβου βρέθηκε να είναι σπασμένο λόγω του τρόπου της πτώσης.</p>		
<p><u>Πιθανή αιτία:</u></p> <p>Διαπιστώθηκε ότι ένα εμποτισμένο σχοινί είχε τυλιχθεί γύρω από το εμπρός και το πίσω άκρο του σύρματος στερεωμένου στο καπόνι (davit) για προστασία από τη διάβρωση. Έτσι, μια πιθανή χαλάρωση των σφιγκτήρων δεν θα μπορούσε να γίνει αντιληπτή κατά τη διάρκεια της επιθεώρησης του σύρματος πριν από τη καθέλκυση της βάρκας. Δείτε την εικόνα 1-6. Το εμποτισμένο σχοινί αφαιρέθηκε μετά το συμβάν και εγκαταστάθηκε ένας επιπλέον σφιγκτήρας. Η Ναυτιλιακή Διοίκηση επέτρεψε στο πλοίο να αποπλεύσει με πιστοποιητικό απαλλαγής, υπό την προϋπόθεση ότι πρόσθετες σωσίβιες σχεδίες (life rats) και στολές εμβαπτίσεως (immersion suits) ήταν σε θέση, εφόσπου μια σωσίβια λέμβος θα μπορούσε να τεθεί επί του πλοίου.</p>

<p><u>Διδάγματα:</u></p> <p>Το ακόλουθο ισχύει για όλα τα πλοία που πρέπει να έχουν σωσίβιες λέμβους επί του πλοίου. Κατά προτίμηση δεν θα πρέπει να χρησιμοποιείται αντιδιαβρωτική κάλυψη των κρίσιμων σημείων ελέγχου, όπως σφιγκτήρων συρματόσχοινων. Αν χρησιμοποιηθεί, η προστατευόμενη περιοχή θα πρέπει να αποκαλυφθεί και να ελεγχθεί πριν από τη καθέλκυση της σωσίβιας λέμβου κατά τη</p>

διάρκεια γυμνασίων, επιθεωρήσεων ή ερευνών. Συνιστάται οι λέμβοι να κατελκύονται χωρίς επιβάτες και η επιβίβαση να πραγματοποιείται μετά την κατέλκυση της βάρκας. Κωδ. SOLAS X III Καν. 19.3.3.3 όπως τροποποιήθηκε με την SOLAS 2004 Τροποποιήσεις.

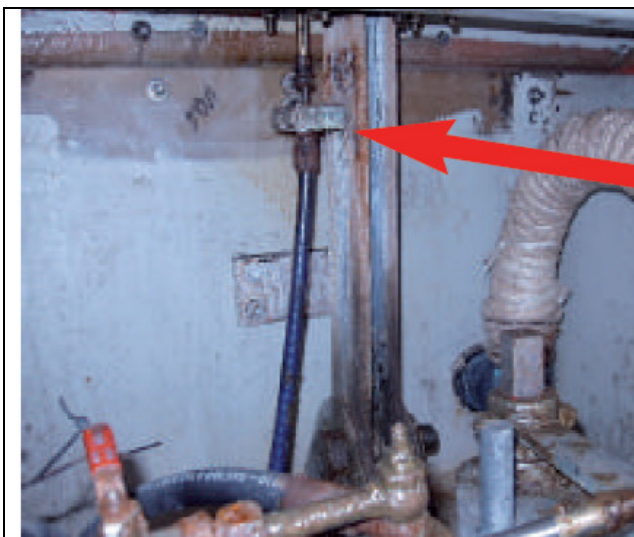
Εικόνα1-8:Συρματόσχοινο Άγκιστρου, αριστερή σωσίβια λέμβος (Συρματόσχοινο πρυμναίου άγκιστρου).

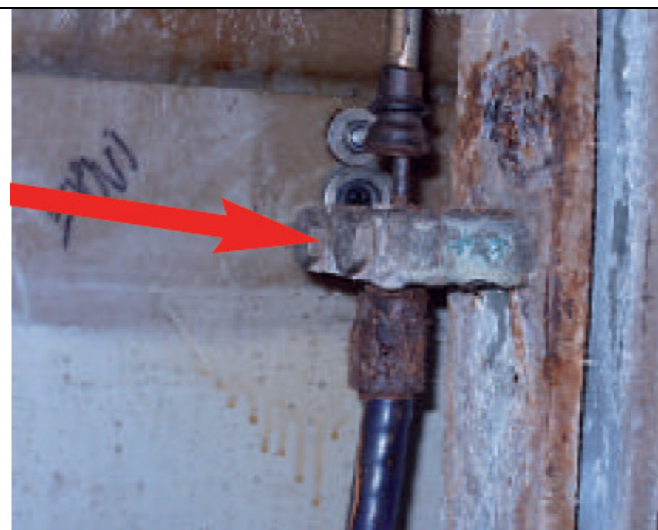
Εικόνα1-9:Μια πιο προσεκτική ματιά στο καλώδιο πρυμναίου αριστερού άγκιστρου, προτασία καλωδίου σκουριασμένη και σπασμένη

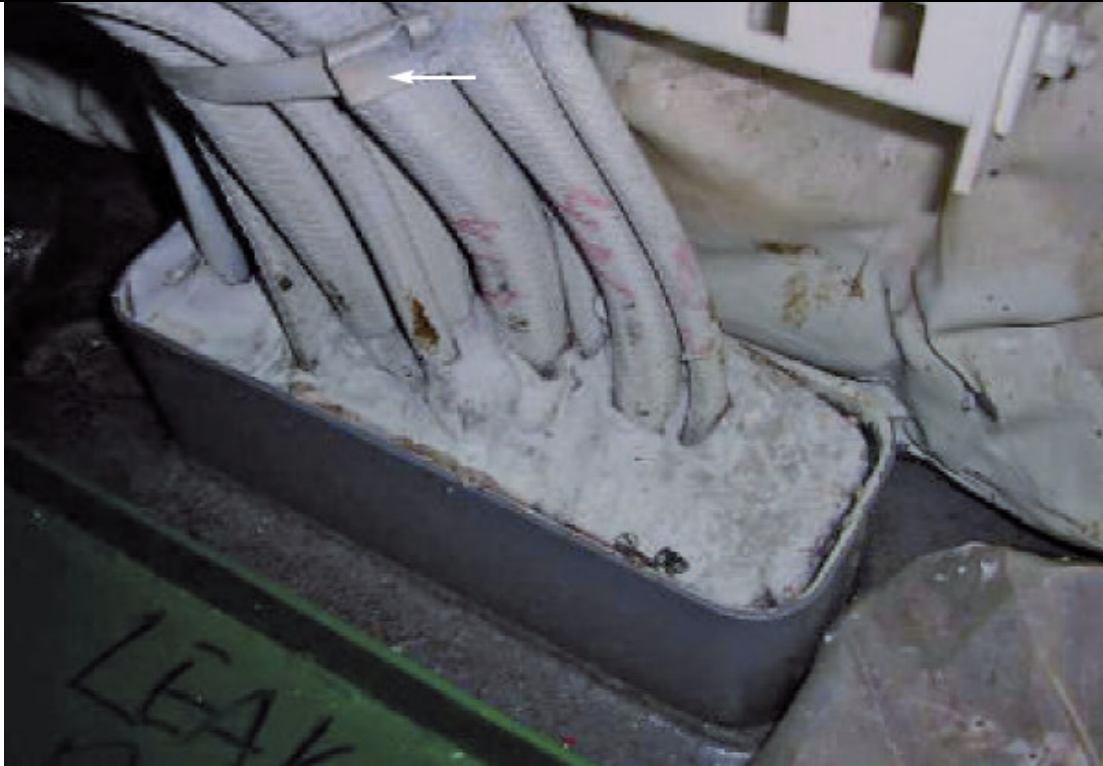
<u>Έκταση της ζημίας</u> <p>Ορίζεται σε καταστροφή του κύριου πίνακα.</p>		
<u>Πιθανή αιτία</u> <p>Το σκάφος είχε υποστεί πλημμύρες στο διάδρομο του κομποδεσίου μέσω της δεξιάς πλευρικής πόρτας του κομποδεσίου στο ανώτερο κατάστρωμα. Το νερό είχε πλημμυρίσει το μαγαζί του ηλεκτρολόγου (electrical workshop) στο επάνω κατάστρωμα και έπεφτε προς τα κάτω στην αίθουσα ελέγχου του μηχανοστασίου (engine control room) μέσω ανοιγμάτων στο κατάστρωμα για τα ηλεκτρικά καλώδια (A-0 όριο), δείτε την εικόνα 2-4, και στον κύριο πίνακα διανομής. Η πιθανή αιτία για την ολική απώλεια του ρεύματος ήταν ότι θαλασσινό νερό εισήλθε στον κύριο πίνακα διανομής, μέσω του άνω καταστρώματος. Όσον αφορά τον κύριο πίνακα διανομής η κορυφή του κάθε τμήματος ήταν εφοδιασμένη με ένα δίσκο και μια μικρή τρύπα αποστράγγισης στην εξωτερική πλευρά, βλέπε εικόνα 2-5. Το νερό που απέμεινε σε αυτή την περιοχή ήταν σε θέση να στραγγίσει κάτω μεταξύ των τμημάτων και στον κύριο πίνακα διανομής. Με μια μικρή κλίση προς τα δεξιά το νερό ήταν σε θέση να τρέξει κάτω στο μπροστινό μέρος του πίνακα. Επιπλέον, δεν υπήρχε κανένας διαχωρισμός των κύριων διανομέων ηλεκτρικού ρεύματος (bus-bars), αν είχε αυτή τη περίπτωση, τότε μπορεί να ήταν εφικτό να απομονωθεί το υγρό μέρος του πίνακα και να συνεχιστεί η λειτουργία νωρίτερα.</p>

Εικόνα 2-4: Τρύπα καταστρώματος για ηλ. καλώδια

- Πρέπει να προβλέπεται Ένδειξη για να δείχνει την κατάσταση των στεγανών θυρών (weather tight doors), ή να καθοριστεί διαδικασία πληρώματος για αξιόπιστη ανακοίνωση "όλες οι πόρτες κλειστές" σε περιόδους κακοκαιρίας.
- Στις τρύπες καλωδίων στο ανώτερο κατάστρωμα θα πρέπει να δοθεί περισσότερη προσοχή κατά τη διάρκεια των επιθεωρήσεων της κλάσης, και κατά τη διάρκεια της επιθεώρησης από το πλήρωμα του πλοίου. Αν αυτοί οι χώροι αερίζονται, μπορεί να είναι εύκολο να ελεγχθούν αυτές οι τρύπες για τυχόν διαρροές, λόγω διαφοράς πίεσεως.
- Θα πρέπει να παρατηρείται απαραίτητα η είσοδο προστασίας (IP) των πινάκων.
- Το επάνω μέρος του πίνακα θα πρέπει να διαμορφωθεί έτσι ώστε να εμποδιστεί η κατακράτηση νερού και η ενδεχόμενη διαρροή στον πίνακα.

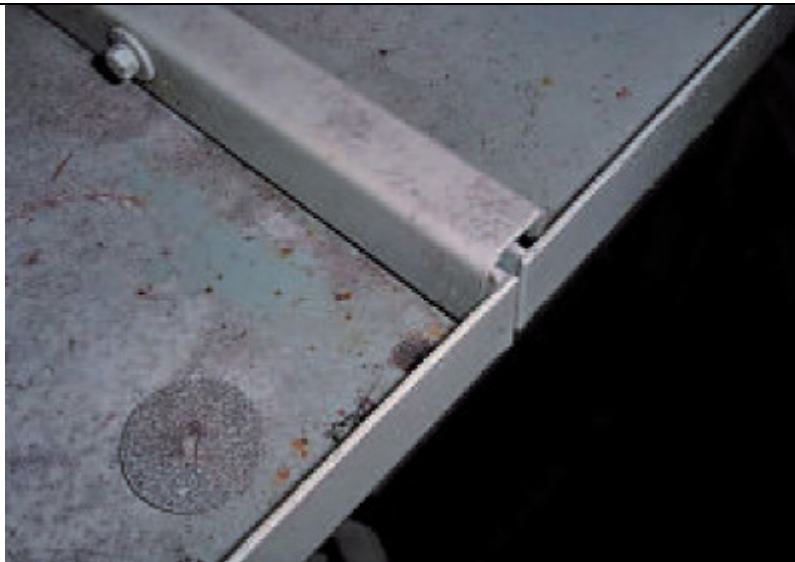
Εικόνα 2-5: Δίσκος πάνω από τον πίνακα

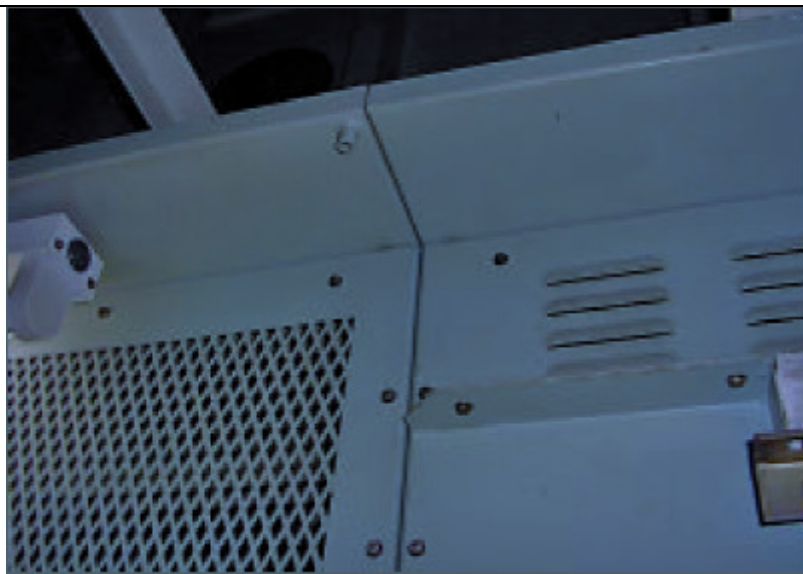
Εικόνα 2-6: Δίσκος με τρύπα αποστράγγισης

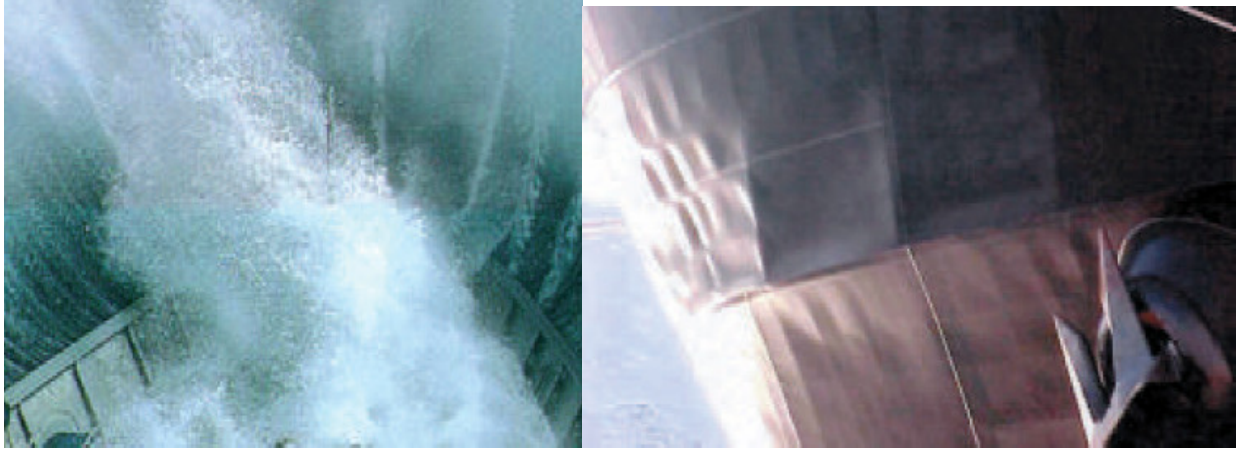
<i>Εικόνα 3-3 & 3-4: Ζημιά της πλώρης από πρόσκρουση</i>		
<u>Έκταση της ζημίας</u> Σοβαρές εσοχές είχε η αριστερή πλευρά της επένδυσης του κελύφους πάνω από 12 νομείς, επηρεάζοντας νομείς και ενισχύσεις.

<u>Πιθανή αιτία</u> Το πλοίο είχε προφανώς αντιμετωπίσει καιρικές συνθήκες στη διαδρομή, η οποίες προκάλεσαν πιέσεις στη πλώρη που υπερέβησαν την αντοχή της δομής της πλώρης. Αυτό θα μπορούσε είτε να συνέβη επειδή η κατάσταση της θάλασσας προκάλεσε υψηλότερα φορτία από ό,τι αναφερόταν στους κανόνες της κλάσης ή το πλοίο μπορεί να είχε λειτουργήσει εκτός του εύρους της «καλής θαλάσσιας πρακτικής (good marine practice)». Βλάβη, όπως περιγράφηκε προηγουμένως, έχει

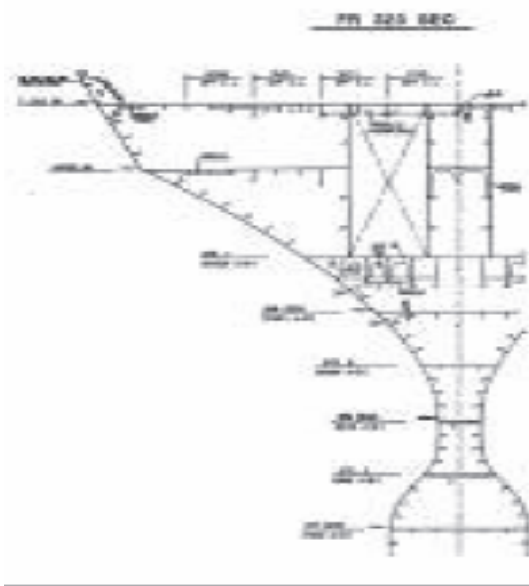
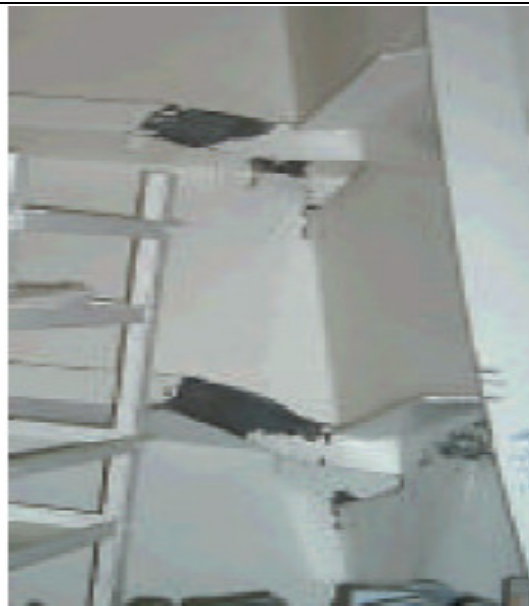
Εικόνα 3-5 & 3-6: Υψηλή γωνία διευρύνσεως της πλώρης (high flare angle) - ένας παράγοντας που συμβάλλει στη ζημία

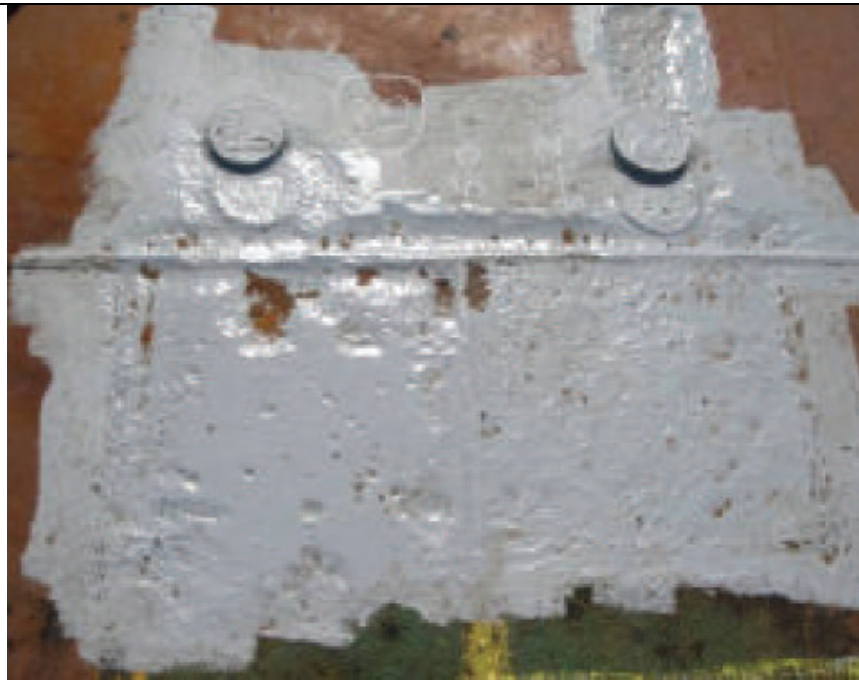
Εικόνα 4-2: Διάβρωση

Η πιο πιθανή αιτία της βλάβης υποτίθεται ότι είναι η έλλειψη συντήρησης με την πάροδο του χρόνου. Όταν απομακρύνθηκαν οι διάδρομοι, διαπιστώθηκε ότι είχε βαθιά σημεία διαβρωμένα και χαραγμένα, κυρίως λόγω της έλλειψης συντήρησης σε αυτές τις μη προσβάσιμες περιοχές. Από την περιγραφή της επισκευής οι διάδρομοι στο κατάστρωμα επρόκειτο να ανανεωθούν για αισθητικούς λόγους, χωρίς ιδιαίτερη έμφαση στην πιθανότητα ανακάλυψης διαβρωμένων περιοχών (grooving corrosion). Η κατάσταση της επίστρωσης στο κατάστρωμα βρέθηκε γενικά να είναι καλή με μόνο μικρά σπασίματα.

Μη προσβάσιμες περιοχές στο επάνω κατάστρωμα πρέπει να αξιολογούνται και να ελέγχονται προσεκτικά και τακτικά ανάλογα με τις ανάγκες, συμπεριλαμβανομένης της εκτίμησης του πάχους. Τέτοιες μη προσβάσιμες περιοχές πρέπει να συμπεριληφθούν στη διαδικασία συντήρησης επί του πλοίου, εάν δεν έχουν ήδη καλυφθεί.

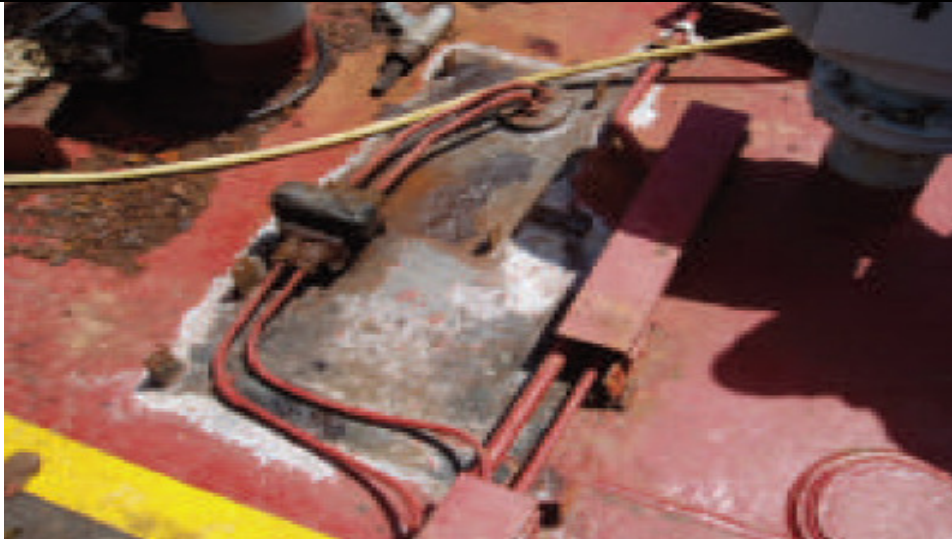
Εικόνα 4-3: Ένα άλλο παράδειγμα σοβαρής διάβρωσης σε μη προσβάσιμες περιοχές κάτω από τους διαδρόμους στο ανώτερο κατάστρωμα.

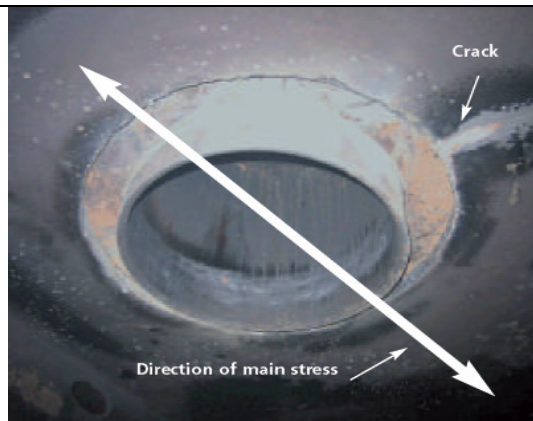
<u>Πιθανή αιτία</u>		
<p>Η πιθανή αιτία για μερικές ρωγμές θα μπορούσε να είναι ένα τραχύ χάραγμα με λάμπα οξυγόνου ασετιλίνης, η οποία έχει ως αποτέλεσμα στην έναρξη της ρωγμής. Για άλλες ρωγμές, είχε πραγματοποιηθεί ηλεκτροκόλληση κοντά σε άκρες οπών στα ελάσματα καταστρώματος. Ρωγμές έχουν επίσης αναπτυχθεί από τρύπες σωληνώσεων, όπου έχει χρησιμοποιηθεί επίθεμα αντί να τοποθετηθούν ελάσματα.</p>

Εικόνα 4-5: Ρωγμή

Όταν κόβονται ανοίγματα στο κατάστρωμα στα δεξαμενόπλοια (oil tankers) θα πρέπει να τηρούνται τα ακόλουθα: Η άκρη θα πρέπει να κοπεί σωστά και να λειανθεί όλη. Η συγκόλληση δεν συνιστάται να είναι απέχει από την άκρη λιγότερο από 10-15χιλ. Ένα ένθετο έλασμα είναι πάντα καλύτερο για επισκευή από την επικόλληση ενός επιθέματος κολάρου. Το τελευταίο θα πρέπει να χρησιμοποιείται μόνο στο μηχανοστάσιο και στην προραία και πυρμναία δομή όπου οι διαμήκεις καταπονήσεις δεν είναι πρόβλημα. Ένα επίθεμα κολάρο θα πρέπει πάντα να είναι συγκολλημένο και από τις δύο πλευρές. Ο κίνδυνος ρωγμών θα μειωνόταν εάν τα μακρόστενα ανοίγματα στο κατάστρωμα είχαν κοπεί στη διαμήκη κατεύθυνση, δεδομένου ότι η πραγματική απώλεια αντοχής της περιοχής του καταστρώματος είναι μικρότερη. Αυτό το έγγραφο έχει συνταχθεί με ιδιαίτερη έμφαση στα ανοίγματα του καταστρώματος των δεξαμενόπλοιων, αλλά είναι επίσης σχετικό και με άλλα πλοία όπου το ίδιο πρόβλημα μπορεί να εμφανιστεί.

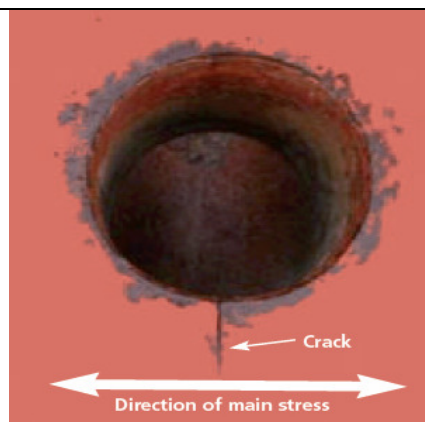
Ένα μπουνι είχε τοποθετηθεί στο κύριο κατάστρωμα και διαπιστώθηκε ότι πιθανόν η συγκόλληση ήταν κοντά στην άκρη της τρύπας. Μια τραχιά κομμένη τρύπα είναι επίσης, μια πιθανή αιτία για ρωγμή, αν και στην εικόνα φαίνεται καλή. Δείτε την **εικ. 4-6**. Και πάλι η τρύπα πρέπει να κοπεί σωστά και να λειανθεί. Η συγκόλληση πάνω ή κοντά στην άκρη, δεν συνιστάται. Η απόσταση από το άκρο της πλάκας στο κάτω μέρος της συγκόλλησης συνιστάται να είναι πάνω από 10-15 χιλ.

Εικόνα 4-6: Τραχιά κομμένη τρύπα

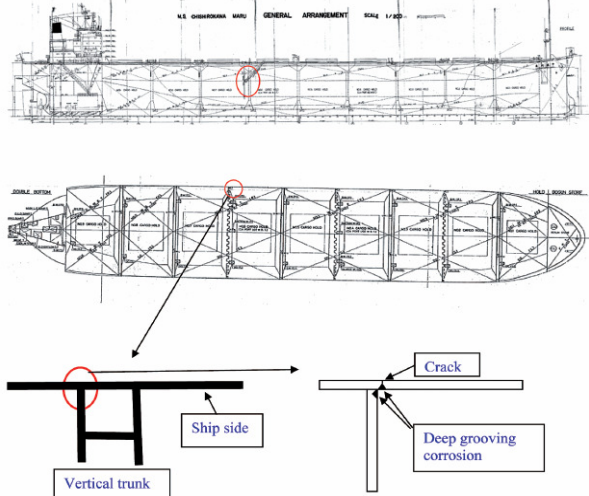
<p><i>Εικόνα 4-9: Θέση της εισροής νερού μέσω μιας ρωγμής στη πλευρά του πλοίου</i></p>		
<u>Έκταση της ζημίας</u>		
<p>Μία κάθετη ρωγμή 5 μ βρέθηκε στην πλευρά του πλοίου κάτω από την ίσαλο γραμμή. Η ρωγμή επισκευάστηκε με την τοποθέτηση ενός εξωτερικού cofferdam πριν από την εισαγωγή ενός νέου ελάσματος. Το ένθετο έλασμα έπρεπε να χωριστεί σε 3 μικρότερα ελάσματα λόγω της υψηλής διατμητικής δύναμης στην περιοχή προκειμένου να μειωθεί ο κίνδυνος υπερφόρτωσης της υπόλοιπης πλευράς του πλοίου. Η ρωγμή θα μπορούσε να επηρεάσει σοβαρά την ασφάλεια του πλοίου, εάν δεν αντιμετωπιστεί εγκαίρως</p>

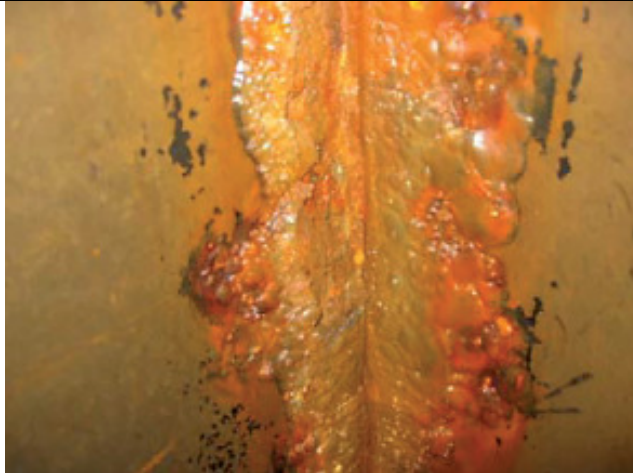
Η πιθανή αιτία του περιστατικού είναι η διάβρωση (grooving corrosion) κατά μήκος των συγκολλήσεων, οι οποίες για κάποιο λόγο είχε παραμεληθεί με την πάροδο των ετών, βλ. **εικ. 4-10**. Το μειωμένο πάχος στην αυλάκωση προκάλεσε τη δημιουργία και την ανάπτυξη μιας ρωγμής κόπωσης, βλέπε **εικ 4-11**.

*Εικόνα 4-10: Διάβρωση (grooving corrosion) στη πλευρά του πλοίου
Κρυμμένη πίσω από επιστρώσεις*

- Κατά τη διάρκεια των τακτικών επιθεωρήσεων, είναι σημαντικό να ελέγχονται για διάβρωση (grooving corrosion), συμπεριλαμβανομένων και αγωγών μεταξύ των διαφόρων δεξαμενών έρματος (ballast tanks), και ύποπτες περιοχές που πρέπει να αποκαλυφθούν πριν από την επιθεώρηση και την αξιολόγηση της κατάστασης.
- Η σωστή επίστρωση και συντήρηση της επίστρωσης σε τέτοιες περιοχές θα αποτρέψει την διάβρωση (grooving corrosion) και πιθανές ρωγμές ως συνέπεια αυτού.

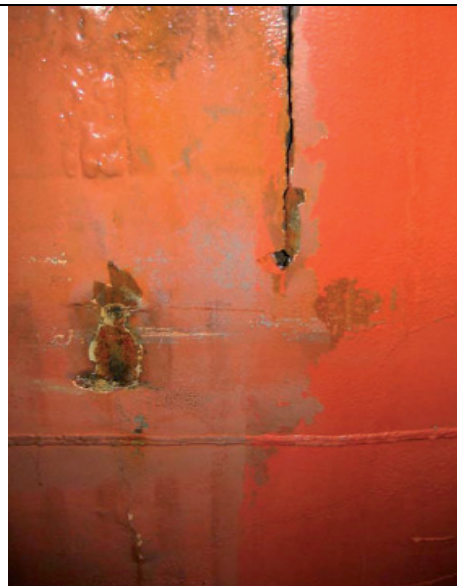
Εικόνα 4-11: Ρωγμή στην πλευρά του πλοίου

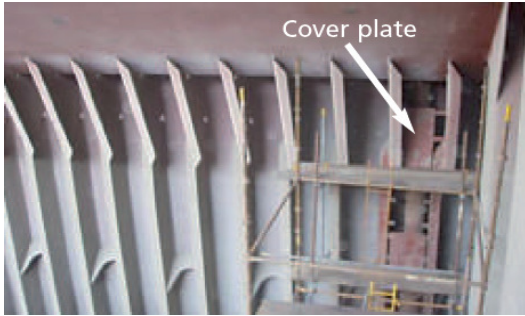
<p><i>Εικόνα 4-12: Όψη απο το αμπάρι(cargo hold)</i></p>

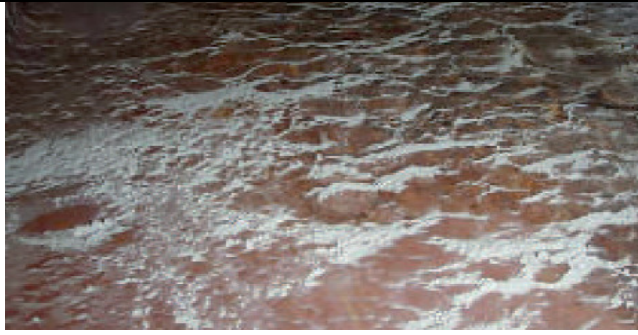
Εικόνα 4-13: Σκασμένα (pitted) πλευρικά ελάσματα πίσω από το κάλυμμα

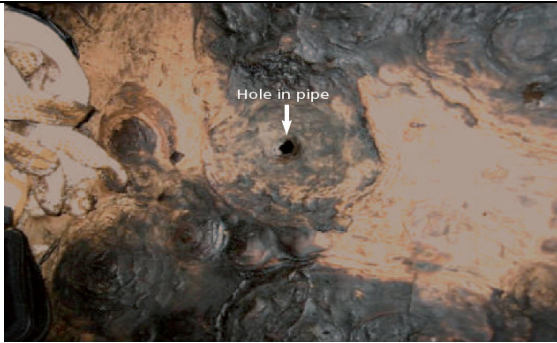
<i>Εικόνα 4-15: διαβρωμένη και τρυπημένη σωλήνα απόρριψης "ελαιωδών υδάτων" (oily water) εκτός πλοίου - εσωτερική επιφάνεια του σωλήνα.</i>		
<u>Πιθανή αιτία</u> Η σωλήνα απόρριψης "ελαιωδών υδάτων" (oily water) εκτός πλοίου που βρίσκεται πάνω από την βαθύτερη ίσαλο γραμμή, βλέπε εικ. 4-16 , περνά διαμέσου της αριστερής θερμαινόμενης δεξαμενής πετρελαίου (fuel oil tank). Πετρέλαιο από αυτή τη δεξαμενή είχε διαφύγει προς τη θάλασσα μέσα από τις τρύπες της υψηλά διαβρωμένης σωλήνας απόρριψης εκτός πλοίου (overboard discharge pipe)
