# ***ΠΤΥΧΙΑΚΗ ΕΡΓΑΣΙΑ***

## ***Ατυχήματα κατά την Διάρκεια Πλοήγησης Η Επίδραση της Παρουσίας του Πλοηγού στην Εξέλιξη του Ατυχήματος***

| <b>Κεφάλαιο 2: Ανάλυση Ατυχήματος - Η Προσάραξη του Φορτηγού Πλοίου Vectis Eagle στη Γκιζόν της Ισπανίας (30/11/2014) .....</b> | <b>17</b> |

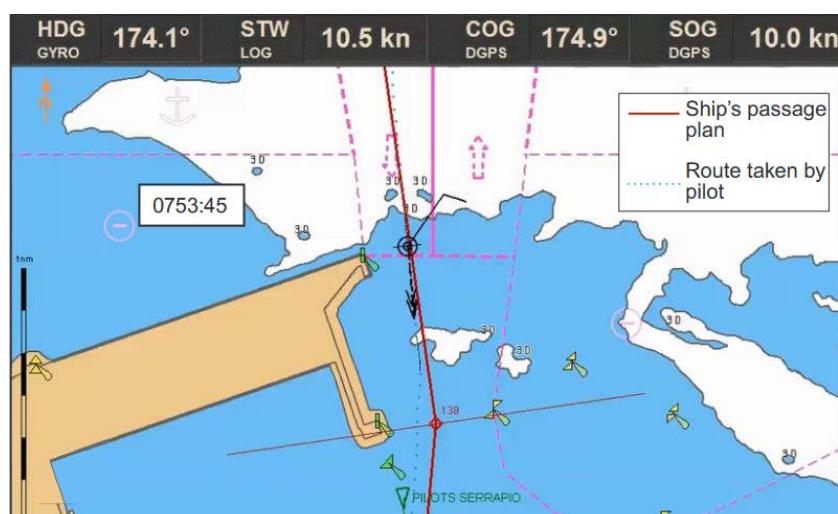
Εικ.6.: Γράφημα από το σύστημα ECDIS του πλοίου, ώρα 07:53:45.

Στις 0754 το πλοίο πέρασε περίπου 200 μέτρα ανατολικά του

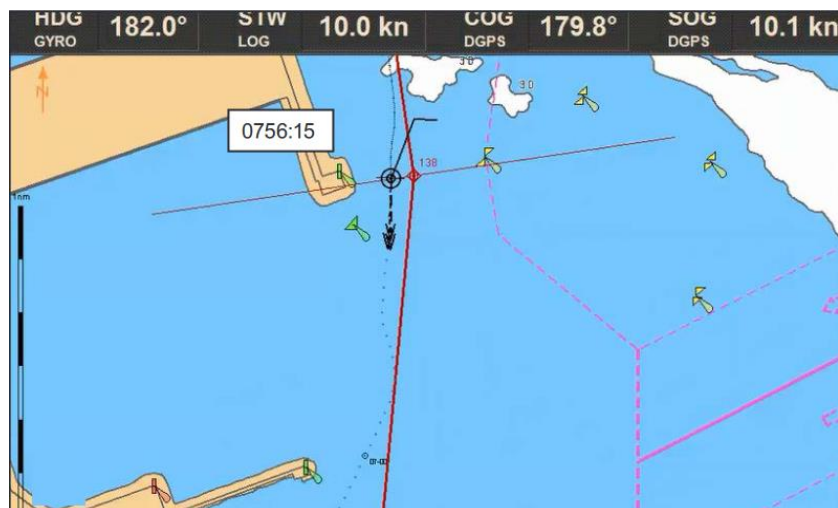
Εικ.7.: Γράφημα από το σύστημα ECDIS του πλοίου, ώρα 07:56:15.

Στις 0756 το Vectis Eagle πέρασε 110 μέτρα ανατολικά του

κυματοθραύστη Νο2 με πορεία  $180^\circ$  και 10 κόμβους ταχύτητα όπως φαίνεται στην Εικ.7 σε αυτό το σημείο ο πλοηγός ενημέρωσε τον πλοίαρχο ότι θα μπορούσε να πραγματοποιήσει την κίνηση που επιθυμούσε. Κατά συνέπεια, ο πλοίαρχος δοκίμασε τη μηχανή από full ahead σε full astern. Η ταχύτητα του πλοίου μειώθηκε γρήγορα και πήρε αριστερή κατεύθυνση με τον πλοίαρχο προφανώς ικανοποιημένο για το αποτέλεσμα έθεσε τη μηχανή σε Half Ahead.<sup>47</sup>

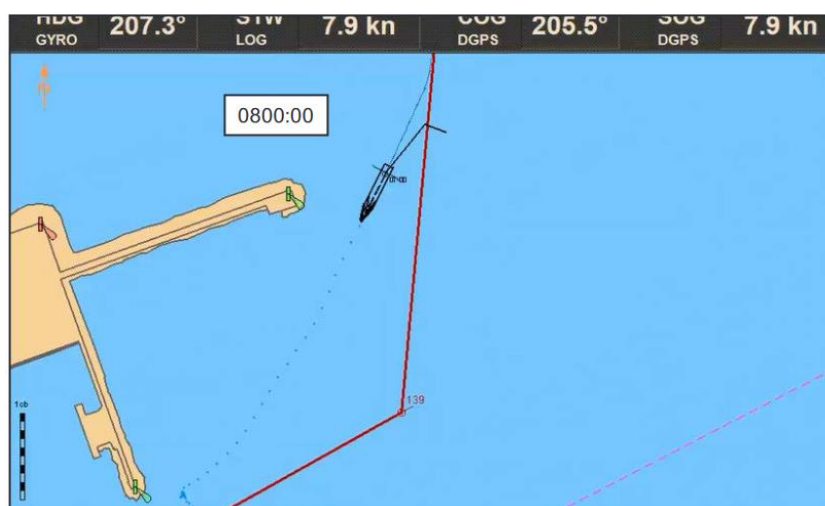
Εικ.8.: Γράφημα από το σύστημα ECDIS του πλοίου, ώρα 08:00:00.

προβλεπόμενης πορείας του έδωσε στον ύπαρχο διαταγή για δεξιά κίνηση του πηδαλίου. Στις 0800, το Vectis Eagle πέρασε τον κυματοθραύστη Νο3 σε απόσταση 134 μέτρων όπως φαίνεται στην Εικ.8. με πορεία 207° και ταχύτητά 7,9 κόμβους. Στις 0802, το πλοίο πλησίαζε τον κυματοθραύστη Νο4, με κατεύθυνση 214° και 6.7 κόμβους όπως φαίνεται στην Εικ.9. Σε αυτό το σημείο, ο πλοηγός διέταξε και ο ύπαρχος εφάρμοσε, το πηδάλιο 20° δεξιά με σκοπό να γυρίσει το σκάφος γύρω από τον κυματοθραύστη με προορισμό τον εσωτερικό λιμένα. Ωστόσο, το πλοίο γύρισε πιο γρήγορα από ό, τι περίμενε και για αυτό το λόγο όρισε το πηδάλιο στη μέση και αμέσως ακολούθησε 10° αριστερά και όλο αριστερά με σκοπό να ελέγξει την διεύθυνση.<sup>48</sup>

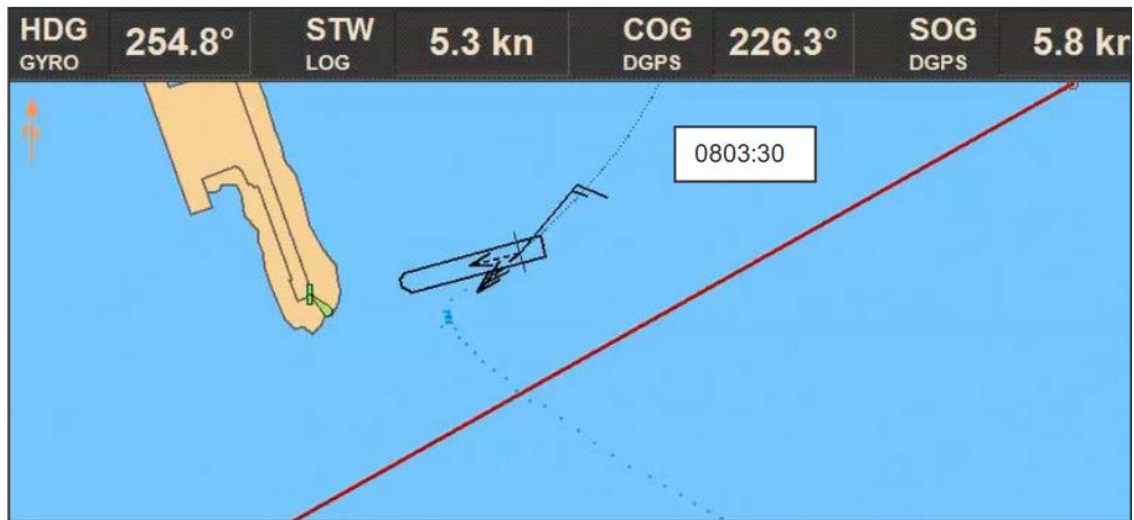
Εικ.9.: Γράφημα από το σύστημα ECDIS του πλοίου, ώρα 08:02:00.

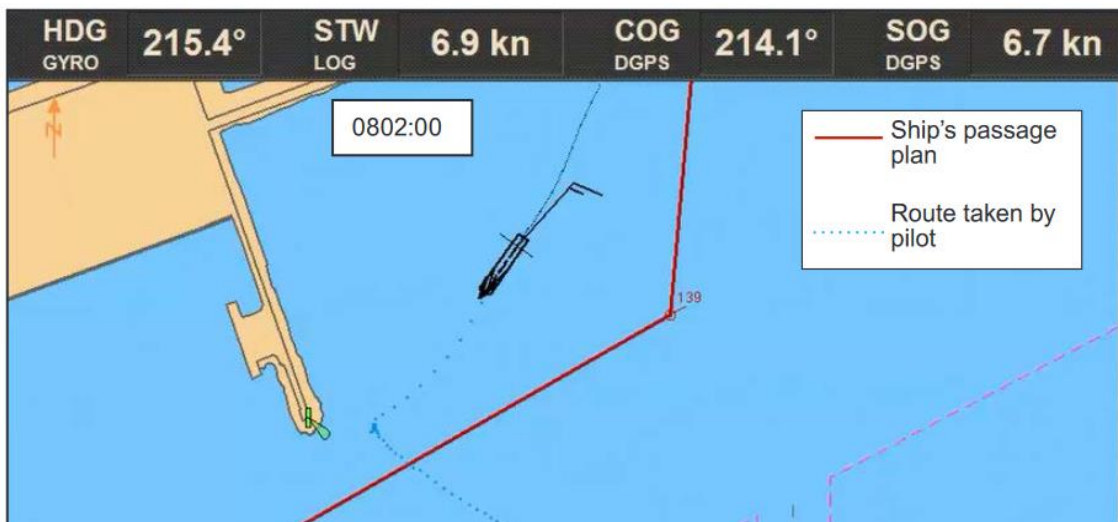
Εικ.10.: Γράφημα από το σύστημα ECDIS του πλοίου, ώρα 08:03:30.

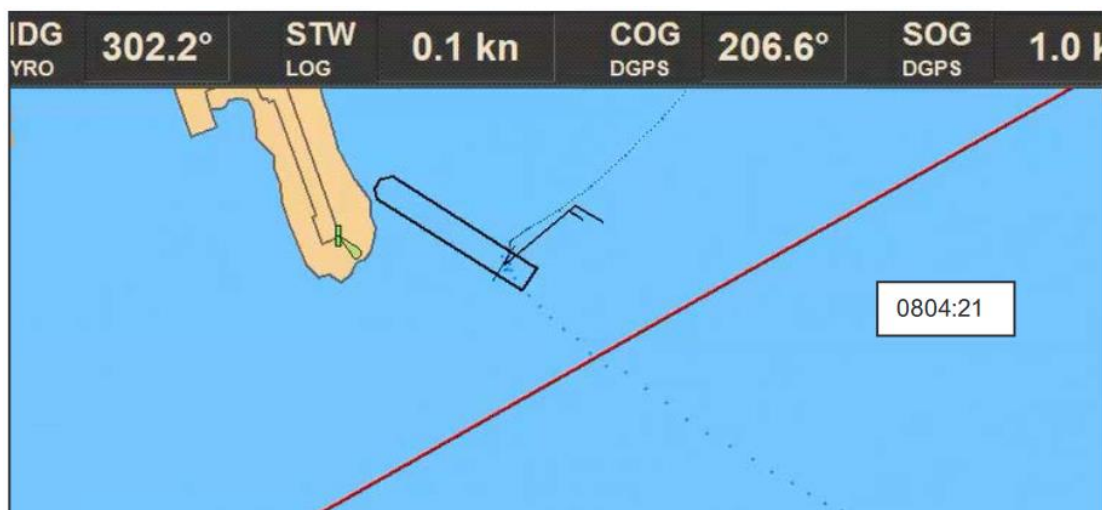
Εικ.11.: Γράφημα από το σύστημα ECDIS του πλοίου, ώρα 08:04:21.

Αναφέρεται ότι ο ύπαρχος έθεσε το τιμόνι όλο αριστερά αλλά ο δείκτης γωνίας του πηδαλιού έδειξε βρισκόταν ακόμη στις 20° δεξιά. Οι δύο αξιωματικοί του πλοίου συζήτησαν το πρόβλημα στα ρωσικά και ο πλοίαρχος στη συνέχεια ενημέρωσε τον πλοηγό ότι το πλοίο δεν ανταποκρίνεται στο τιμόνι. Ο πιλότος είδε ότι ο Vectis Eagle έκλινε γρήγορα προς τον κυματοθραύστη και διέταξε κίνηση όλο ανάποδα στη μηχανή.<sup>49</sup> Ο πλοίαρχος υπάκουσε ενώ έθεσε σε λειτουργία τον προωθητήρα πλήρης στη μέγιστη ισχύ δεξιά. Επιπλέον διέταξε τον ανθυποπλοίαρχο μέσω VHF να ποντίσει μια άγκυρα. Ταυτόχρονα, ο πιλότος ενημέρωσε την λιμενική αρχή για την κατάσταση και ζήτησε άμεση βοήθεια. Ο αξιωματικός υπηρεσία έλαβε το μήνυμα και ειδοποίησε δύο ρυμουλκά να σπεύσουν προς αρωγή.<sup>50</sup>

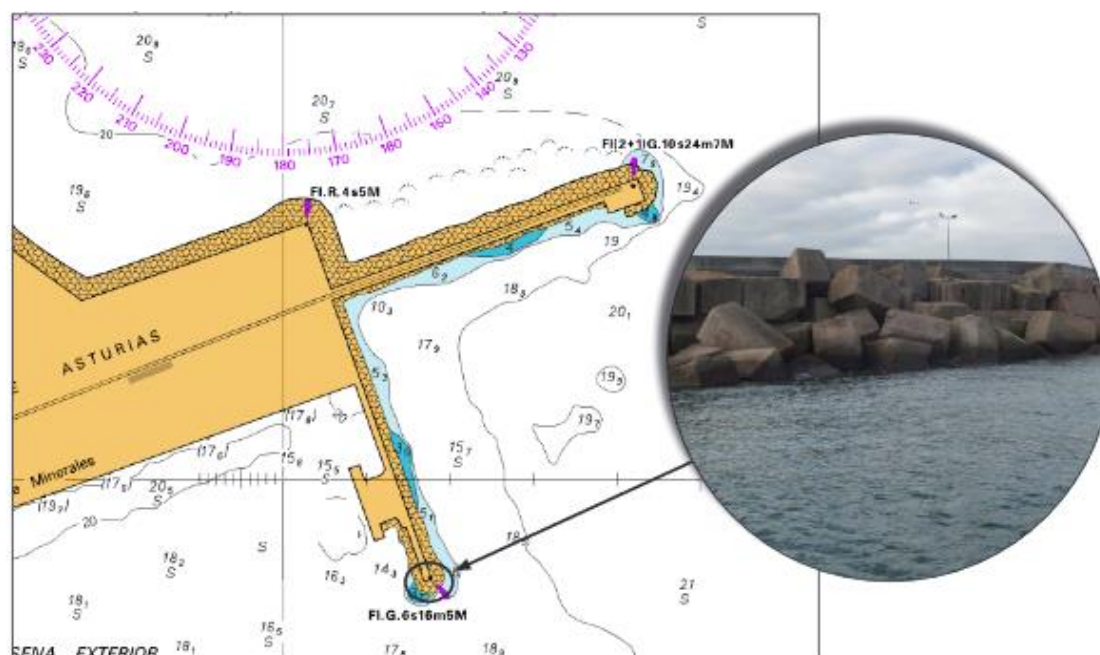
της περιόδου το πλήρωμα της πλώρης αναφέρει ότι αισθάνθηκε το πλοίο να ακουμπά στον πυθμένα κοντά στη βάση του κυματοθραύστη.<sup>53</sup>

Εικ.12: Το σημείο της προσάραξης του Vectis Eagle.

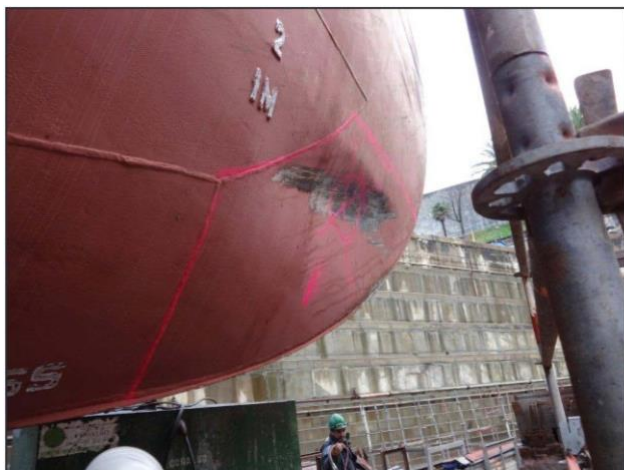
Εικ.13: Εξωτερική βλάβη στο κύτος του Vectis Eagle.
