**ΑΚΑΔΗΜΙΑ ΕΜΠΟΡΙΚΟΥ ΝΑΥΤΙΚΟΥ  
ΜΑΚΕΔΟΝΙΑΣ  
ΣΧΟΛΗ ΜΗΧΑΝΙΚΩΝ**

**ΠΤΥΧΙΑΚΗ ΕΡΓΑΣΙΑ**

**DNV CASUALTY INFORMATION'S Π/Α 2007-2009.  
ΕΠΕΞΕΡΓΑΣΙΑ ΚΑΤΑΤΑΞΗ ΚΑΙ ΣΧΟΛΙΑΣΜΟΣ  
ΠΛΗΡΟΦΟΡΙΩΝ ΑΤΥΧΗΜΑΤΩΝ**

**ΣΠΟΥΔΑΣΤΗΣ : ΜΠΟΧΩΡΙΔΗΣ ΠΑΣΧΑΛΗΣ**

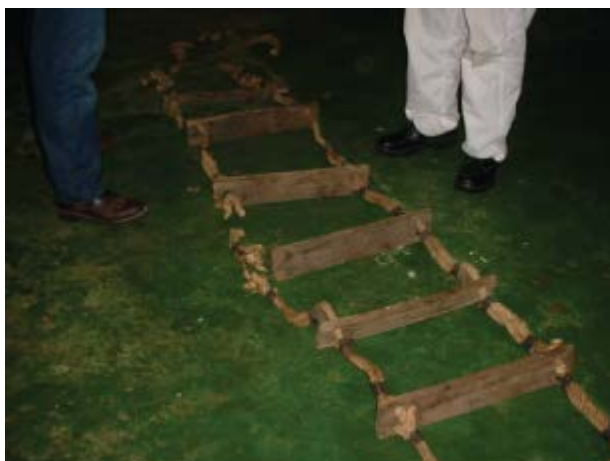
<b><u>Πορεία των γεγονότων:</u></b> Όταν το πλοίο ήταν αγκυροβολημένο, μια βάρκα καταδύσεων (diving boat) ήταν δεμένη στο πίσω μέρος του πλοίου για κάποια δουλειά. Μια σκάλα πιλότου (pilot ladder) στήθηκε για να βοηθήσει τους ανθρώπους να κατέβουν κάτω στη βάρκα όπως φαίνεται στην <b>εικόνα 1-1</b> . Καθώς κατέβαινε ένα άτομο, η σκάλα δεν άντεξε και υπέστη ολική καταστροφή στο σχοινί της σε 6 διαφορετικά σημεία μεταξύ των πρώτων 4-5 μέτρων όπως φαίνεται στην <b>εικόνα 1-2</b> . Το άτομο έπεσε και προσγειώθηκε στο κατάστρωμα της βάρκας περίπου 10 μέτρα κάτω από την πρύμνη του πλοίου.

Εικ.1-2: Σπασμένη σκάλα σε 6 σημεία  
Περίπου 3 m.

- Πριν από κάθε χρήση, θα πρέπει να γίνεται επιθεώρηση στα σχοινιά και στα διαχωριστικά και να γίνεται τεστ φορτίου. Ο υπεύθυνος αξιωματικός του πλοίου θα πρέπει να επιβεβαιώνει ότι η σκάλα είναι έτοιμη για χρήση.
- Οι σκάλες πιλότου (pilot ladders) θα πρέπει να κατασκευάζονται σύμφωνα με τα κατάλληλα πρότυπα.
- Οι σκάλες πιλότου (pilot ladders) θα πρέπει να στοιβάζονται κατάλληλα, να γίνεται εντατικός έλεγχος και σωστή συντήρηση όπως επίσης και σωστό δέσιμο. Το περιβάλλον μπορεί να κάνει το σχοινί πιο αδύναμο (χημικά).
- Τα σχοινιά που θα κρατούν οι ναύτες θα πρέπει να είναι έτοιμα να δεθούν όταν ο χρήστης το επιθυμεί, ειδικά σε δύσκολες συνθήκες.

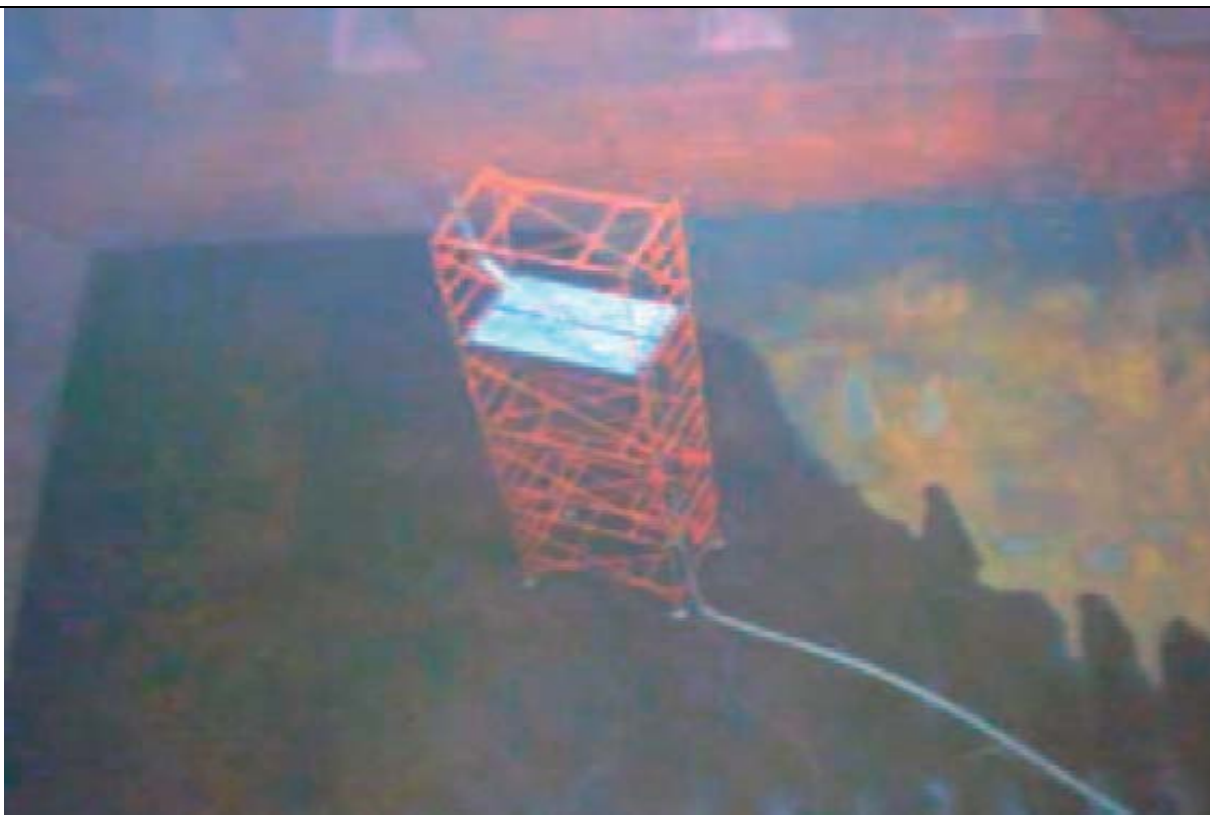
*Εικόνα 1-4:Η σκαλωσιά που χρησιμοποιήθηκε κατά το πλύσιμο στο αμπάρι (cargo hold).*

Κατά τη διάρκεια του πλυσίματος ενός αμπαριού (cargo hold) από το εσωτερικό του, δύο μέλη του πληρώματος τραυματίστηκαν όταν έπεσαν από την κορυφή της σκαλωσιάς που ήταν στημένη στον πυθμένα στο εσωτερικό του αμπαριού (cargo hold).

Ένας σημαντικός παράγοντας που συνέβαλλε στο ατύχημα ήταν ότι οι σκαλωσιές δεν ήταν σωστά ασφαλισμένες στο αμπάρι (cargo hold). Τα δύο μέλη του πληρώματος δεν συνειδητοποίησαν την ξαφνική αύξηση της πίεσης στη μάνικα, ενώ άλλαξαν την κατεύθυνση του

Η σκαλωσιά που στήνεται για να διευκολύνει το πλύσιμο των αμπαριών (cargo holds) πρέπει να είναι καλά ασφαλισμένη στο εσωτερικό του αμπαριού (cargo hold), καθώς οι δυνάμεις αντίδρασης από τη μάνικα μπορεί να είναι αρκετά σημαντικές.

β) Η σκαλωσιά πρέπει να είναι ασφαλισμένη σε σίγουρα και γερά σημεία στο αμπάρι (cargo hold), ώστε να αποφευχθεί η μετατόπιση καθώς και η ανατροπή. Μεγαλύτερη προσοχή με επιπλέον μέτρα πρέπει να δοθεί στην ασφάλεια εάν η εργασία εκτελείται στη θάλασσα για να αποφευχθεί η μετατόπιση της σκαλωσιάς λόγω της κίνησης του πλοίου.

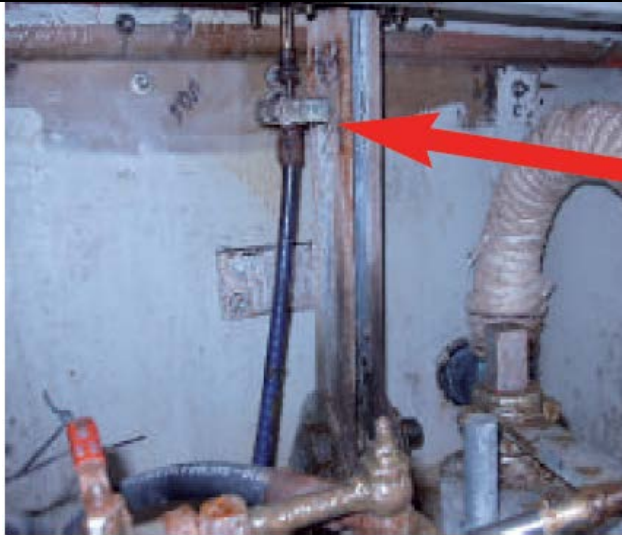
Κατά την επιθεώρηση του «on-load» μηχανισμού απελευθέρωσης για σωσίβιας λέμβους πριν από γυμνάσιο [εικ. 1-7], τα καλώδια των άγκιστρων εκατέρωθεν των σωσίβιων λέμβων βρέθηκαν να είναι σε κακή κατάσταση, η οποία θα καθιστούσε δύσκολη ή ακόμη και αδύνατη την απελευθέρωση της ναυαγοσωστικής λέμβου, χρησιμοποιώντας το «remote» συρματόσχοινο από το εσωτερικό της σωσίβιας λέμβου [εικ. 1-8 και 1-9]. τα καλώδια της υδροστατικής μονάδας απελευθέρωσης βρέθηκαν να είναι σε παρόμοια κακή κατάσταση.

Η πιθανή αιτία της κακής κατάστασης του μηχανισμού απελευθέρωσης on-load ήταν η ανεπαρκής συντήρηση, ενδεχομένως σε συνδυασμό με την έλλειψη επιθεωρήσεων. Τα καλώδια των λέμβων είχαν επιθεωρηθεί γρήγορα μέσα στις επενδύσεις και τα καλώδια είχαν διαβρωθεί και διαχωριστεί στο εσωτερικό αυτών των επενδύσεων.

*Εικόνα1-8:Συρματόσχοινο Άγκιστρον, αριστερή σωσίβια λέμβος (Συρματόσχοινο πρυμναίου άγκιστρου).*

- Η Επιθεώρηση του μηχανισμού απελευθέρωσης on-load πρέπει να προγραμματιστεί καλά εκ των προτέρων, προκειμένου να καταφέρει να έρθει ένα ικανό πρόσωπο (για παράδειγμα ένας εκπρόσωπος από τον κατασκευαστή ή ένα πρόσωπο κατάλληλα εκπαιδευμένο και πιστοποιημένο από τον κατασκευαστή για να πραγματοποιήσει μια τέτοια δουλειά. Για περισσότερες πληροφορίες σχετικά με αυτό δείτε MSC Circ. 1206).
- Η σωστή λειτουργία του συστήματος απελευθέρωσης on-load μπορεί να είναι πολύ ευαίσθητη σε ζημιές στα καλώδια.
- Λεπτομέρειες συντήρησης που σχετίζονται με τον μηχανισμό απελευθέρωσης on-load θα πρέπει να είναι διαθέσιμες επί του πλοίου σε γλώσσα κατανοητή από το πλήρωμα.

- Ο μηχανισμός απελευθέρωσης on-load πρέπει να ελέγχεται από ένα "αρμόδιο πρόσωπο" σε τακτά χρονικά διαστήματα, σύμφωνα με τον κανονισμό SOLAS 2005 Καν. III / 20.11.2, όπως έχει τροποποιηθεί.
- Η πλήρης εξέταση του μηχανισμού αποδέσμευσης και καθαίρεσης, συμπεριλαμβανομένου οποιουδήποτε ελέγχου ή προσαρμογής των καλωδίων απελευθέρωσης ή υδροστατικών μονάδας, θα πρέπει να γίνει από το αρμόδιο πρόσωπο πριν τις δοκιμές, και στο πλήρωμα του πλοίου θα πρέπει να γίνει επίδειξη από τον ίδιο σχετικά με την ορθή επαναφορά του μηχανισμού απελευθέρωσης.
- Λάθος ρύθμιση των καλωδίων απελευθέρωσης μπορεί να συμβάλει σε ελλιπή εκ νέου ρύθμιση των μηχανισμών απελευθέρωσης μετά τη χρήση.

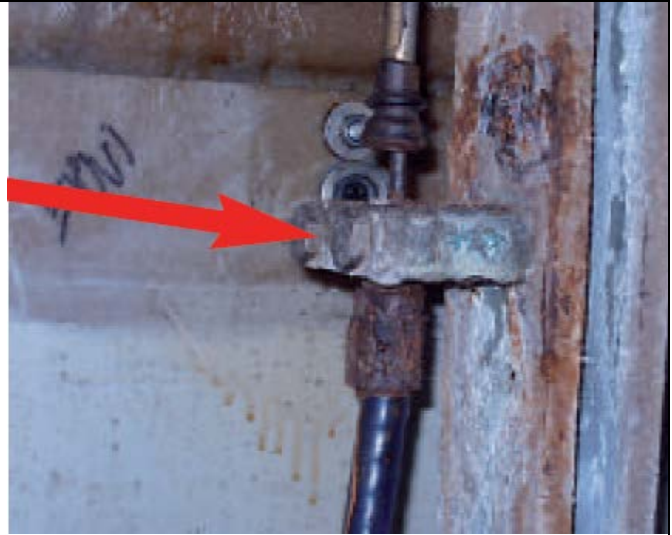
*Εικόνα1-9:Μια πιο προσεκτική ματιά στο καλώδιο πρυμναίου αριστερού άγκιστρου, προτασία καλωδίου σκουριασμένη και σπασμένη*

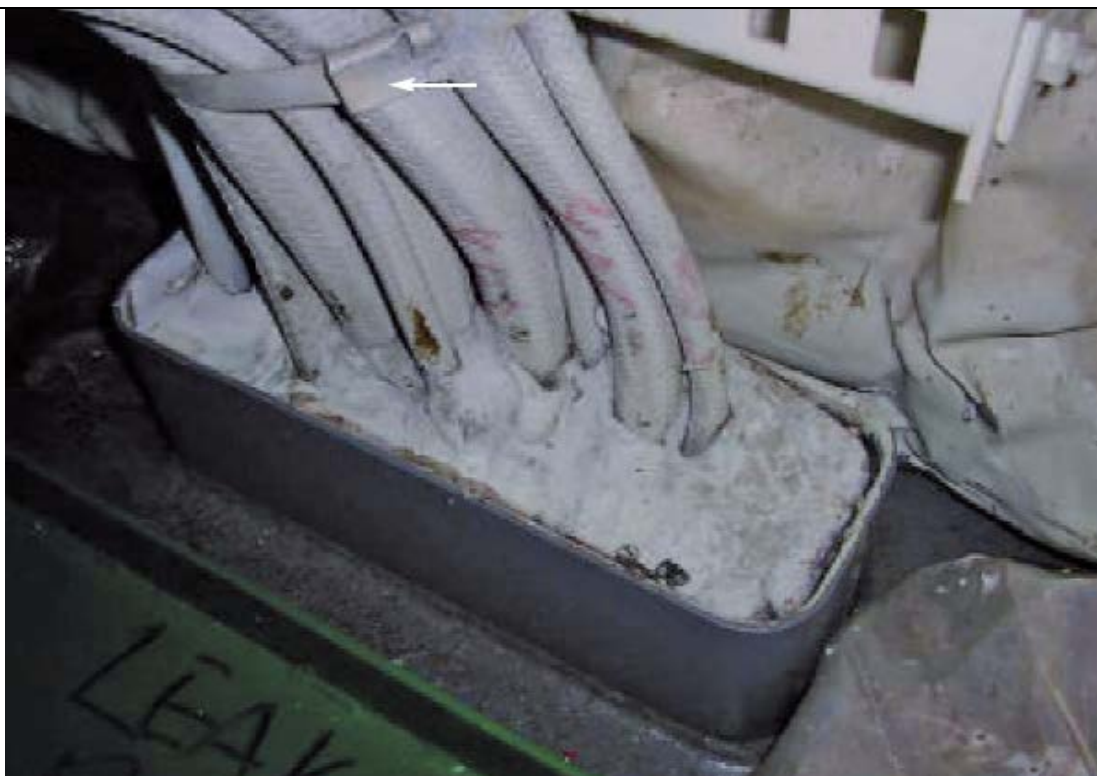
<u>Έκταση της ζημίας</u> <p>Ορίζεται σε καταστροφή του κύριου πίνακα.</p>		
<u>Πιθανή αιτία</u> <p>Το σκάφος είχε υποστεί πλημμύρες στο διάδρομο του κομμοδεσίου μέσω της δεξιάς πλευρικής πόρτας του κομμοδεσίου στο ανώτερο κατάστρωμα. Το νερό είχε πλημμυρίσει το μαγαζί του ηλεκτρολόγου (electrical workshop) στο επάνω κατάστρωμα και έπεφτε προς τα κάτω στην αίθουσα ελέγχου του μηχανοστασίου (engine control room) μέσω ανοιγμάτων στο κατάστρωμα για τα ηλεκτρικά καλώδια (A-0 όριο), δείτε την <b>εικόνα 2-4</b>, και στον κύριο πίνακα διανομής. Η πιθανή αιτία για την ολική απώλεια του ρεύματος ήταν ότι θαλασσινό νερό εισήλθε στον κύριο πίνακα διανομής, μέσω του άνω καταστρώματος. Όσον αφορά τον κύριο πίνακα διανομής η κορυφή του κάθε τμήματος ήταν εφοδιασμένη με ένα δίσκο και μια μικρή τρύπα αποστράγγισης στην εξωτερική πλευρά, βλέπε <b>εικόνα 2-5</b>. Το νερό που απέμεινε σε αυτή την περιοχή ήταν σε θέση να στραγγίσει κάτω μεταξύ των τμημάτων και στον κύριο πίνακα διανομής. Με μια μικρή κλίση προς τα δεξιά το νερό ήταν σε θέση να τρέξει κάτω στο μπροστινό μέρος του πίνακα. Επιπλέον, δεν υπήρχε κανένας διαχωρισμός των κύριων διανομέων ηλεκτρικού ρεύματος (bus-bars), αν είχε αυτή τη περίπτωση, τότε μπορεί να ήταν εφικτό να απομονωθεί το υγρό μέρος του πίνακα και να συνεχιστεί η λειτουργία νωρίτερα.</p>

*Εικόνα 2-4: Τρύπα καταστρώματος για ηλ. καλώδια*

- Πρέπει να προβλέπεται Ένδειξη για να δείχνει την κατάσταση των στεγανών θυρών (weather tight doors), ή να καθοριστεί διαδικασία πληρώματος για αξιόπιστη ανακοίνωση "όλες οι πόρτες κλειστές" σε περιόδους κακοκαιρίας.
- Στις τρύπες καλωδίων στο ανώτερο κατάστρωμα θα πρέπει να δοθεί περισσότερη προσοχή κατά τη διάρκεια των επιθεωρήσεων της κλάσης, και κατά τη διάρκεια της επιθεώρησης από το πλήρωμα του πλοίου. Αν αυτοί οι χώροι αερίζονται, μπορεί να είναι εύκολο να ελεγχθούν αυτές οι τρύπες για τυχόν διαρροές, λόγω διαφοράς πίεσεως.
- Θα πρέπει να παρατηρείται απαραίτητα η είσοδο προστασίας (IP) των πινάκων.
- Το επάνω μέρος του πίνακα θα πρέπει να διαμορφωθεί έτσι ώστε να εμποδιστεί η κατακράτηση νερού και η ενδεχόμενη διαρροή στον πίνακα.

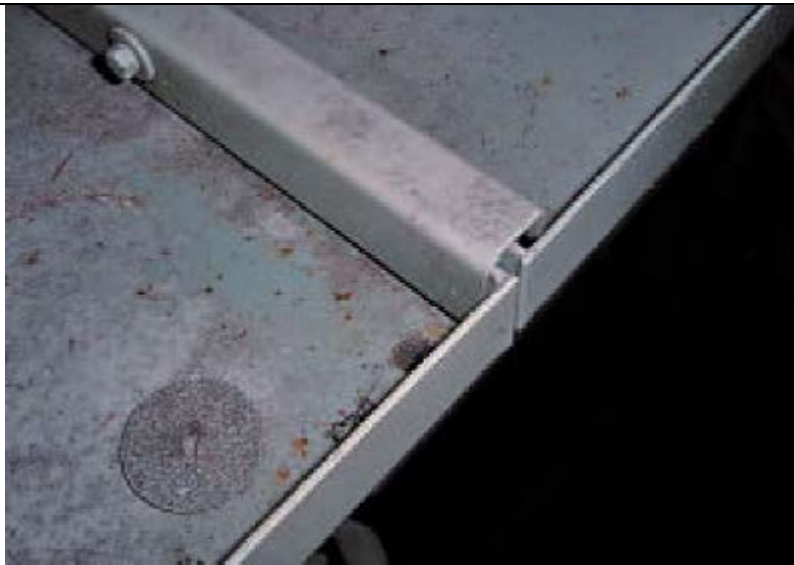
*Εικόνα 2-5: Δίσκος πάνω από τον πίνακα*

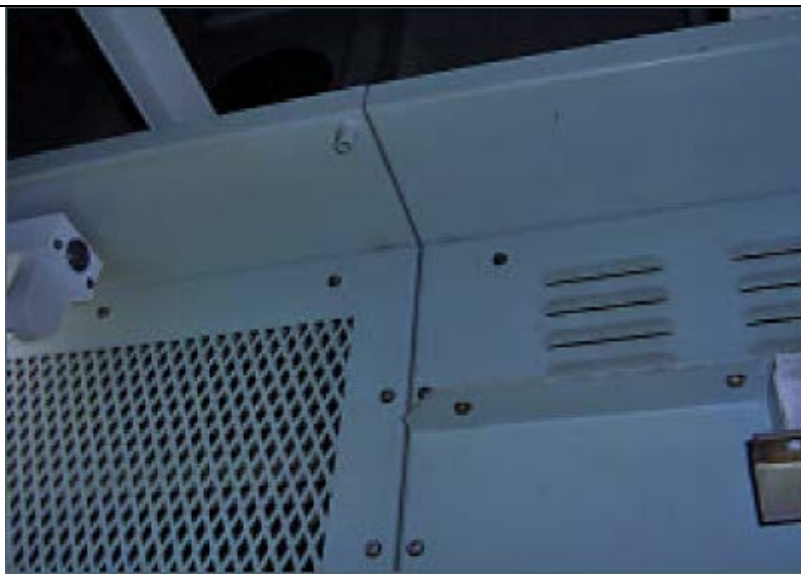
*Εικόνα 2-6: Δίσκος με τρύπα αποστράγγισης*

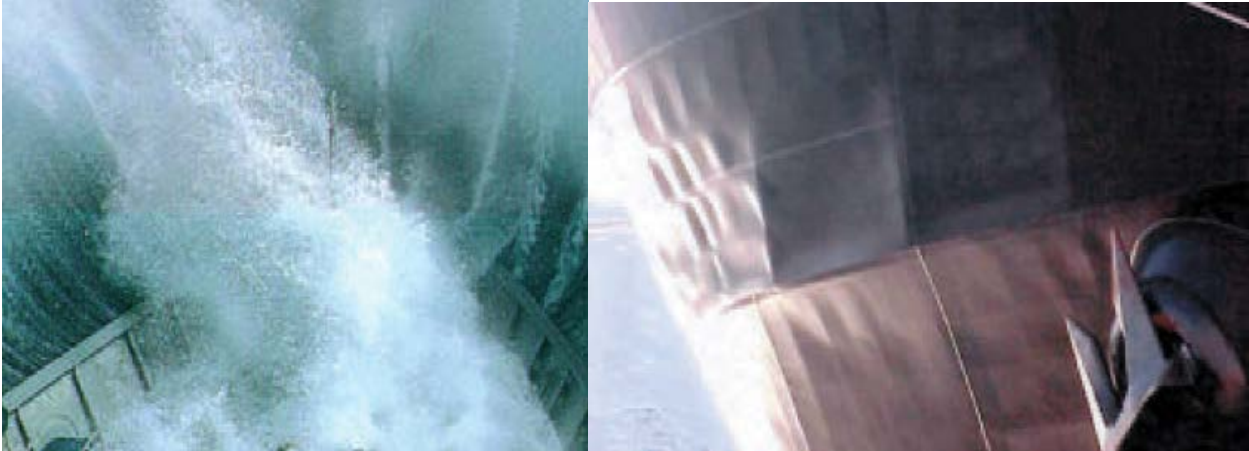
<p><i>Εικόνα 3-3 &amp; 3-4: Ζημιά της πλώρης από πρόσκρουση</i></p>		
<b><u>Έκταση της ζημιάς</u></b> Σοβαρές εσοχές είχε η αριστερή πλευρά της επένδυσης του κελύφους πάνω από 12 νομείς, επηρεάζοντας νομείς και ενισχύσεις.

<b><u>Πιθανή αιτία</u></b> Το πλοίο είχε προφανώς αντιμετωπίσει καιρικές συνθήκες στη διαδρομή, η οποίες προκάλεσαν πιέσεις στη πλώρη που υπερέβησαν την αντοχή της δομής της πλώρης. Αυτό θα μπορούσε είτε να συνέβη επειδή η κατάσταση της θάλασσας προκάλεσε υψηλότερα φορτία από ό,τι αναφερόταν στους κανόνες της κλάσης ή το πλοίο μπορεί να είχε λειτουργήσει εκτός του εύρους της «καλής

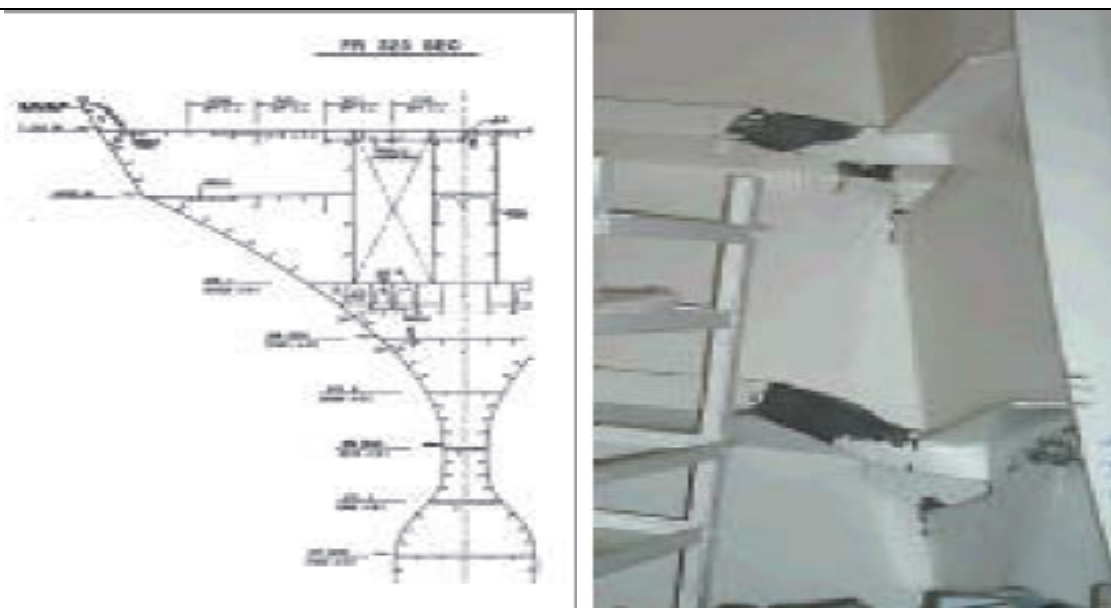
*Εικόνα 3-5 & 3-6: Υψηλή γωνία διευρύνσεως της πλώρης (high flare angle) - ένας παράγοντας που συμβάλλει στη ζημία*

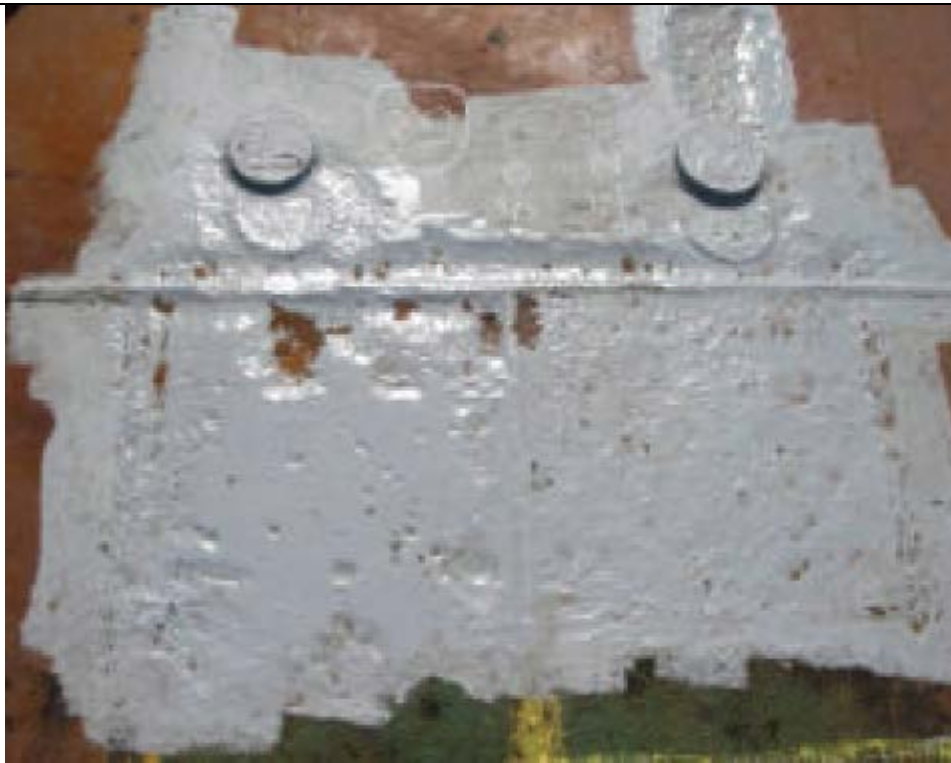
<p><i>Εικόνα 4-1: Επιθεώρηση</i></p>		
<p><b><u>Πορεία των γεγονότων</u></b></p> <p>Κατά τη διάρκεια της επιθεώρησης του κύριου κελύφους ενός δεξαμενοπλοίου (main hull survey), διαπιστώθηκαν βαθιά σημεία απο διάβρωση (grooving corrosion) κάτω από διαδρόμους, η οποία είναι μια σχεδόν μη προσβάσιμη περιοχή, όταν οι διάδρομοι είναι στη θέση τους. Δείτε την <b>εικ. 4-1</b>. Το αρχικό πάχος πλάκας ήταν 15 μμ, αλλά πολλές περιοχές που είχαν υποστεί διάβρωση (grooving corrosion) βρέθηκαν με μόνο 5 χιλιοστά πάχους σε πλάκα που εκτείνεται στην εγκάρσια κατεύθυνση του καταστρώματος, βλέπε <b>εικ. 4-2</b>.</p>

*Εικόνα 4-2: Διάβρωση*

Η πιο πιθανή αιτία της βλάβης υποτίθεται ότι είναι η έλλειψη συντήρησης με την πάροδο του χρόνου. Όταν απομακρύνθηκαν οι διάδρομοι, διαπιστώθηκε ότι είχε βαθιά σημεία διαβρωμένα και χαραγμένα, κυρίως λόγω της έλλειψης συντήρησης σε αυτές τις μη προσβάσιμες περιοχές. Από την περιγραφή της επισκευής οι διάδρομοι στο κατάστρωμα επρόκειτο να ανανεωθούν για αισθητικούς λόγους, χωρίς ιδιαίτερη έμφαση στην πιθανότητα ανακάλυψης διαβρωμένων περιοχών (grooving corrosion). Η κατάσταση της επίστρωσης στο κατάστρωμα βρέθηκε γενικά να είναι καλή με μόνο μικρά σπασίματα.

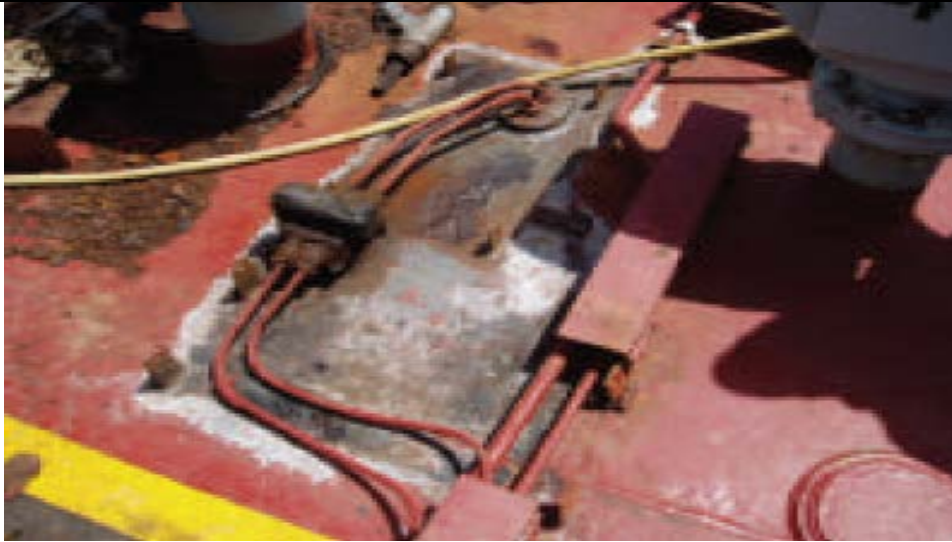
*Εικόνα 4-3: Ένα άλλο παράδειγμα σοβαρής διάβρωσης σε μη προσβάσιμες περιοχές κάτω από τους διαδρόμους στο ανώτερο κατάστρωμα.*

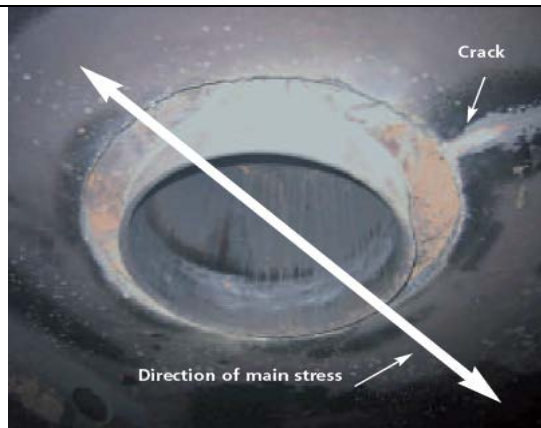
<b><u>Πιθανή αιτία</u></b>		
<p>Η πιθανή αιτία για μερικές ρωγμές θα μπορούσε να είναι ένα τραχύ χάραγμα με λάμπα οξυγόνου ασετιλίνης, η οποία έχει ως αποτέλεσμα στην έναρξη της ρωγμής. Για άλλες ρωγμές, είχε πραγματοποιηθεί ηλεκτροκόλληση κοντά σε άκρες οπών στα ελάσματα καταστρώματος. Ρωγμές έχουν επίσης αναπτυχθεί από τρύπες σωληνώσεων, όπου έχει χρησιμοποιηθεί επίθεμα αντί να τοποθετηθούν ελάσματα.</p>

Εικόνα 4-5: Ρωγμή

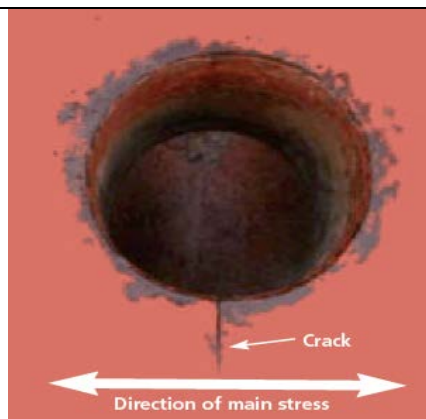
Ένα μπουνι είχε τοποθετηθεί στο κύριο κατάστρωμα και διαπιστώθηκε ότι πιθανόν η συγκόλληση ήταν κοντά στην άκρη της τρύπας. Μια τραχιά κομμένη τρύπα είναι επίσης, μια πιθανή αιτία για ρωγμή, αν και στην εικόνα φαίνεται καλή. Δείτε την **εικ. 4-6**. Και πάλι η τρύπα πρέπει να κοπεί σωστά και να λειανθεί. Η συγκόλληση πάνω ή κοντά στην άκρη, δεν συνιστάται. Η απόσταση από το άκρο της πλάκας στο κάτω μέρος της συγκόλλησης συνιστάται να είναι πάνω από 10-15 χιλ.

Εικόνα 4-6: Τραχιά κομμένη τρύπα

Όταν κόβονται ανοίγματα στο κατάστρωμα στα δεξαμενόπλοια (oil tankers) θα πρέπει να τηρούνται τα ακόλουθα: Η άκρη θα πρέπει να κοπεί σωστά και να λειανθεί όλη. Η συγκόλληση δεν συνιστάται να είναι απέχει από την άκρη λιγότερο από 10-15χιλ. Ένα ένθετο έλασμα είναι πάντα καλύτερο για επισκευή από την επικόλληση ενός επιθέματος κολάρου. Το τελευταίο θα πρέπει να χρησιμοποιείται μόνο στο μηχανοστάσιο και στην προραία και πρυμναία δομή όπου οι διαμήκεις καταπονήσεις δεν είναι πρόβλημα. Ένα επίθεμα κολάρο θα πρέπει πάντα να είναι συγκολλημένο και από τις δύο πλευρές. Ο κίνδυνος ρωγμών θα μειωνόταν εάν τα μακρόστενα ανοίγματα στο κατάστρωμα είχαν κοπεί στη διαμήκη κατεύθυνση, δεδομένου ότι η πραγματική απώλεια αντοχής της περιοχής του καταστρώματος είναι μικρότερη. Αυτό το έγγραφο έχει συνταχθεί με ιδιαίτερη έμφαση στα ανοίγματα του καταστρώματος των δεξαμενόπλοιων, αλλά είναι επίσης σχετικό και με άλλα πλοία όπου το ίδιο πρόβλημα μπορεί να εμφανιστεί.

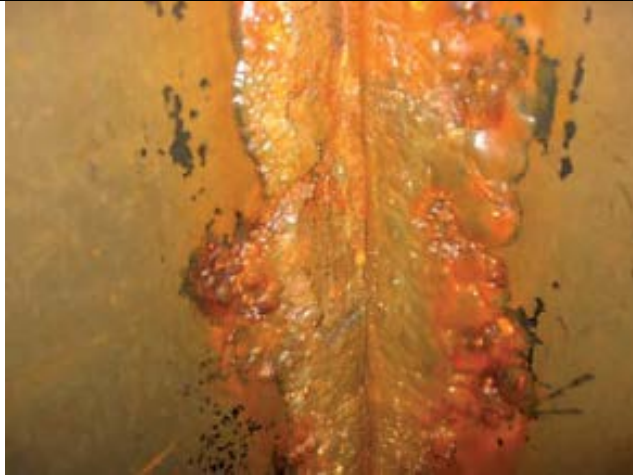
Η πιθανή αιτία του περιστατικού είναι η διάβρωση (grooving corrosion) κατά μήκος των συγκολλήσεων, οι οποίες για κάποιο λόγο είχε παραμεληθεί με την πάροδο των ετών, βλ.εικ. 4-10. Το μειωμένο πάχος στην αυλάκωση προκάλεσε τη δημιουργία και την ανάπτυξη μιας ρωγμής κόπωσης, βλέπε **εικ 4-11**.

*Εικόνα 4-10: Διάβρωση (grooving corrosion) στη πλευρά του πλοίου  
Κρυμμένη πίσω από επιστρώσεις*

- Κατά τη διάρκεια των τακτικών επιθεωρήσεων, είναι σημαντικό να ελέγχονται για διάβρωση (grooving corrosion), συμπεριλαμβανομένων και αγωγών μεταξύ των διαφόρων δεξαμενών έρματος (ballast tanks), και ύποπτες περιοχές που πρέπει να αποκαλυφθούν πριν από την επιθεώρηση και την αξιολόγηση της κατάστασης.
- Η σωστή επίστρωση και συντήρηση της επίστρωσης σε τέτοιες περιοχές θα αποτρέψει την

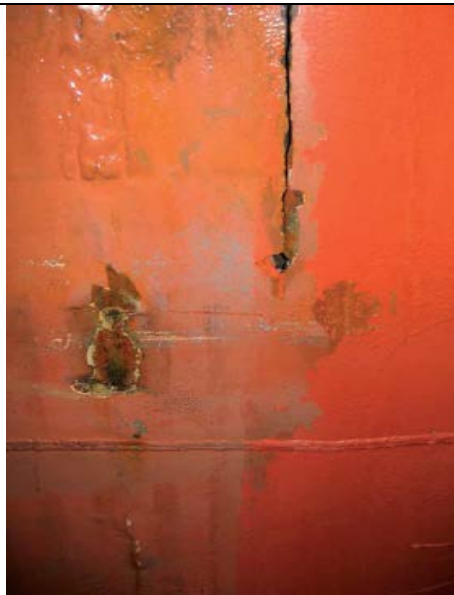
*Εικόνα 4-11: Ρωγμή στην πλευρά του πλοίου*

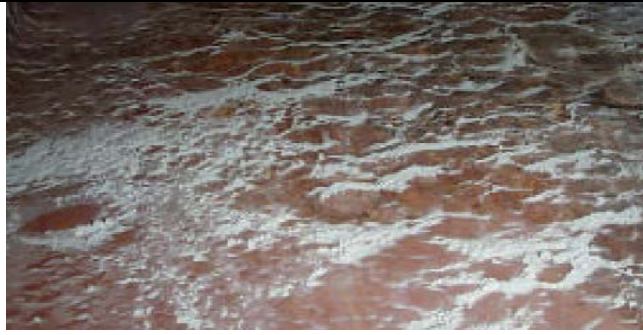
*Εικόνα 4-13: Σκασμένα (pitted) πλευρικά ελάσματα πίσω από το κάλυμμα*

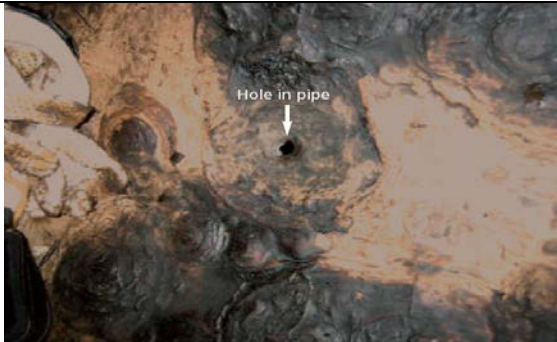
<i>Εικόνα 4-15: διαβρωμένη και τρυπημένη σωλήνα απόρριψης "ελαιωδών υδάτων" (oily water) εκτός πλοίου - εσωτερική επιφάνεια του σωλήνα.</i>		
<b><u>Πιθανή αιτία</u></b> Η σωλήνα απόρριψης "ελαιωδών υδάτων" (oily water) εκτός πλοίου που βρίσκεται πάνω από την βαθύτερη ίσαλο γραμμή, βλέπε <b>εικ. 4-16</b> , περνά διαμέσου της αριστερής θερμαινόμενης δεξαμενής πετρελαίου (fuel oil tank). Πετρέλαιο από αυτή τη δεξαμενή είχε διαφύγει προς τη θάλασσα μέσα από τις τρύπες της υψηλά διαβρωμένης σωλήνας απόρριψης εκτός πλοίου (overboard discharge pipe)
