**ΑΚΑΔΗΜΙΑ ΕΜΠΟΡΙΚΟΥ ΝΑΥΤΙΚΟΥ
ΜΑΚΕΔΟΝΙΑΣ
ΣΧΟΛΗ ΜΗΧΑΝΙΚΩΝ**

ΠΤΥΧΙΑΚΗ ΕΡΓΑΣΙΑ

**DNV CASUALTY INFORMATION'S (V) 2004-2006.
ΕΠΕΞΕΡΓΑΣΙΑ ΚΑΤΑΤΑΞΗ ΚΑΙ ΣΧΟΛΙΑΣΜΟΣ
ΠΛΗΡΟΦΟΡΙΩΝ ΑΤΥΧΗΜΑΤΩΝ**

ΣΠΟΥΔΑΣΤΗΣ : ΝΙΚΟΛΑΪΔΗΣ ΠΑΝΑΓΙΩΤΗΣ

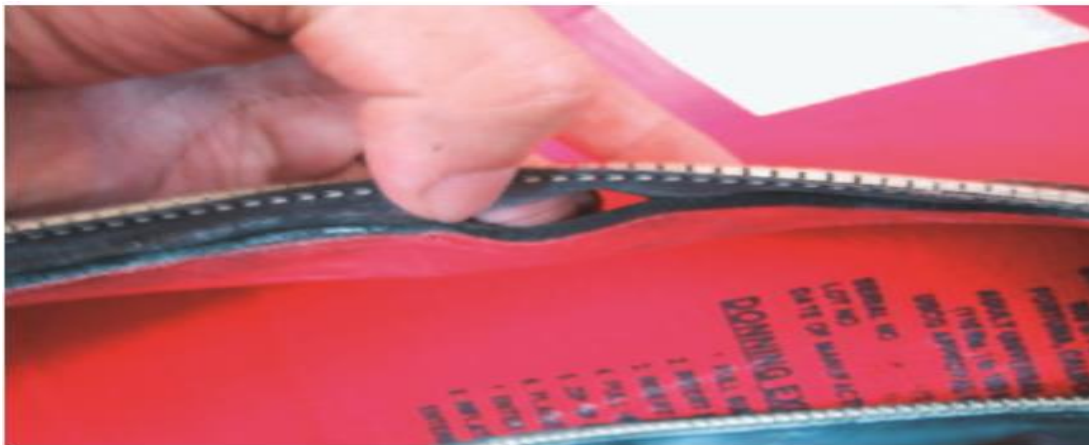
Εικ. 1.2.1: Αποκόλληση του φερμουάρ από την στολή καταδύσεως.		
<u>Έκταση της ζημιάς:</u> <p>Η ζημιά σε αυτή την περίπτωση περιορίστηκε στον αριθμό των κατεστραμμένων στολών εμφάπτισης. Ωστόσο, σε περίπτωση ανάγκης θα μειώνονταν σημαντικά η διατήρηση των συνθηκών ζωής, καθώς η διαρροή θα περιοριζε τη θερμική προστασία και θα επηρέαζε επίσης αρνητικά τη θέση επίπλευσης.</p>

<u>Πιθανή αιτία:</u> <p>Η κόλλα που συνδέει τα γάντια και το φερμουάρ με τη στολή μπορεί να ήταν αρκετά παλιά και να έχασε τις ιδιότητές της.</p>		
<u>Λιτάγματα:</u> <p><i>Η διάρκεια ζωής ποικίλλει ευρέως</i></p> <p>Ο ρυθμός και η σοβαρότητα της φθοράς της στολής εμφάπτισης μπορεί να διαφέρει σημαντικά και εξαρτάται από την κατασκευή, τις συνθήκες αποθήκευσης και την έκταση της χρήσης. Η διαρροή στις στολές εμφάπτισης και στολές προστασίας δεν πληρούν τις απαιτήσεις της σύμβασης SOLAS Κεφ. ΙΙΙ, Καν. 34 και του κώδικα LSA.</p> <p><i>Συντήρηση</i></p> <ul style="list-style-type: none">• Όλα τα σωστικά μέσα πρέπει να διατηρούνται επί του σκάφους, σύμφωνα με τις οδηγίες. Η

συντήρηση των στολών εμβάπτισης πρέπει να περιλαμβάνει την εξακρίβωση της στεγανότητας των στολών (SOLAS Κεφ. III, Καν. 20.3 και 36).

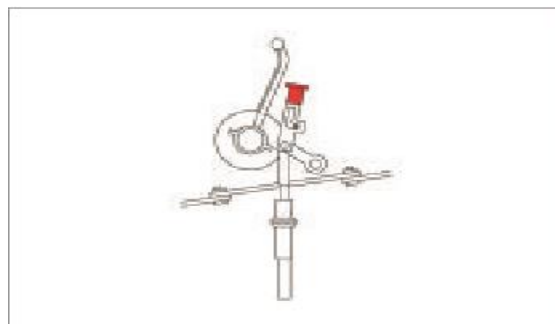
Μια αιτία που συνέβαλε στο ατύχημα μπορεί να είναι ότι ήταν δυνατό να ακυρωθεί η υδροστατική προστασία σε ανοικτή θέση. Όταν η σωσίβια λέμβος κατελκύσθηκε και κατόπιν ανελκύσθηκε μπορεί να μην εξακριβώθηκε ότι η επαναφορά της υδροστατικής προστασίας που αποτρέπει την ακούσια απελευθέρωση (δείτε Εικ. 1.3.1).

Εικ 1.3.2: Απεικόνιση υδροστατικής απελευθέρωσης όταν είναι ασφαλισμένη στην ανοικτή θέση. Αν το χερούλι μετακινηθεί καταλάθος η σωσίβια λέμβος θα ελευθερωθεί.

- Οι σωσίβιες λέμβοι που διαθέτουν υδροστατική προστασία έναντι ακούσιας απελευθέρωσης θα πρέπει να ελέγχονται ανά τακτά χρονικά διαστήματα και να ρυθμίζονται σύμφωνα με τις κατευθυντήριες του IMO σχετικά με την επισκευή και τη συντήρηση, IMO MSC/ Εγκύκλιος 1093. Ζητήματα που σχετίζονται με αυτή την περίπτωση είναι τα εξής:

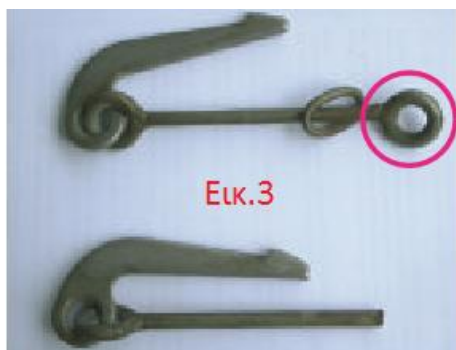
Εικ.3

Εικ.1.4.3: Γάντζος ολίσθησης τύπου Senhouse - σπασμένη θηλιά.

Κατά τη διεξαγωγή της απαιτούμενης συντήρησης και των επιθεωρήσεων των συσκευών διάσωσης εξασφαλίστε ότι το σύστημα στερέωσης που διατηρεί τις σωσίβιες σχεδίες προσδεμένες στο πλοίο όπως οι γάντζοι ολίσθησης και οι πόρπες για τα σκοινιά πρόσδεσης επιθεωρούνται προσεκτικά προκειμένου να επιβεβαιωθεί ότι παραμένουν σε καλή κατάσταση.

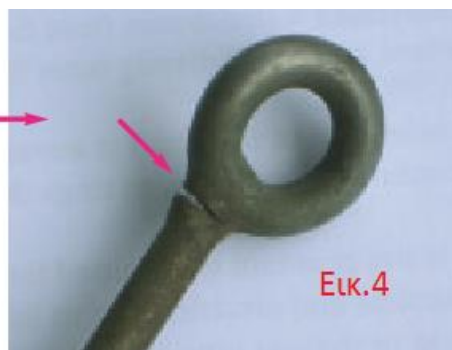
Εικ.4

Εικ.1.4.4 Γάντζος ολίσθησης τύπου Senhouse – σπασμένη συγκόλληση.

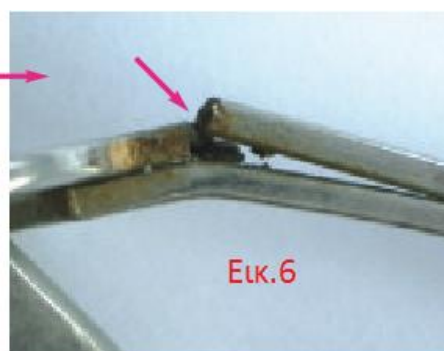
Εικ.6

Εικ.1.4.6 Θραύση ακριβώς στην θέση επιφάνειας της συγκολλήσεως

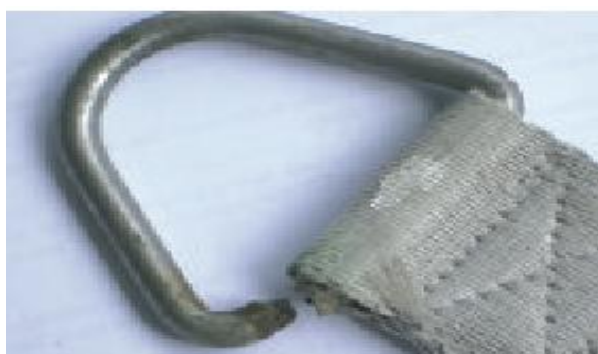
Εικ.1.4.7 Πόρπη πρόσδεσης μάντα διαβρωμένη και σπασμένη

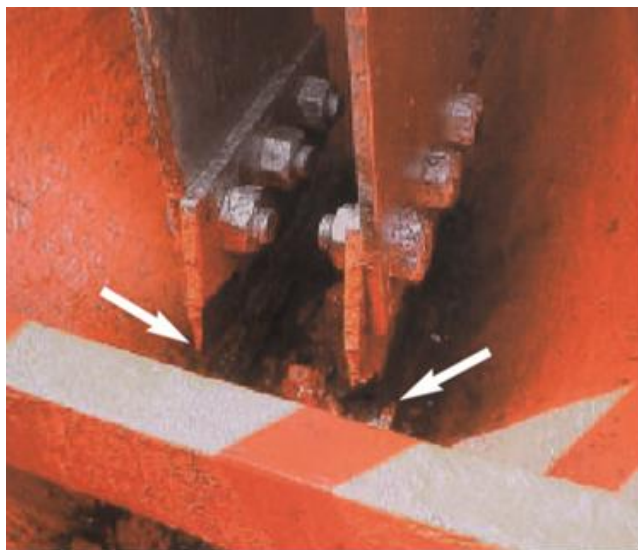
Σε συνδυασμό με τους ελέγχους των καπονιών σε ένα πλοίο, οι πλευρικοί δεσμοί των πλακών στις σωσίβιες λέμβους ελέγχθηκαν και διαπιστώθηκε ότι ήταν διαβρωμένοι σε μεγάλο βαθμό. Οι μπροστινοί πλευρικοί δεσμοί των πλακών ενός πλοίου ήταν τελείως κατεστραμμένοι. Ήταν καλά βαμμένοι και ως εκ τούτου φαινόταν καλά διατηρημένοι αλλά με τη σφυρηλάτηση αποκαλύφθηκε ένα ανοικτό διάκενο περίπου 10 χιλ., δείτε Εικ. 1.5.2. Οι άμεσες επισκευές κρίθηκαν απαραίτητες.

Εικ. 1.5.2: Σοβαρή διάβρωση πλευρικών δεσμών σε σύνδεση με το κάτω μέρος της λέμβου, (ανοικτό διάκενο περίπου 10 χιλιοστών).

Η πρόσβαση και ο καθαρισμός των πλευρικών δεσμών των πλακών (ακόμη και με σφυρηλάτηση) πρέπει να πραγματοποιείται πριν από την επιθεώρηση των σωσίβιων λέμβων και ειδική προσοχή θα πρέπει να δίνεται στον καθαρισμό των σεντινών.

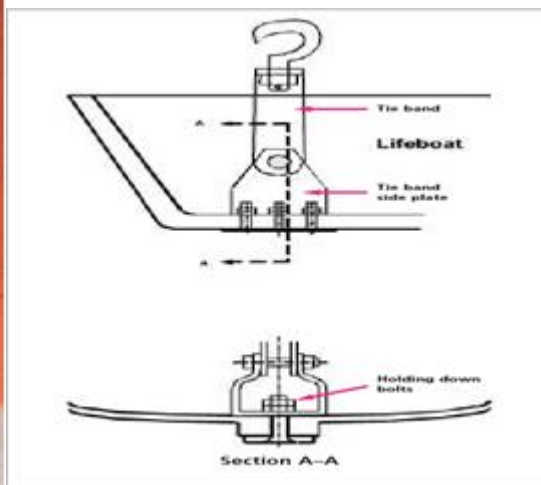
Εικ.1.5.3: Πλάκες πλευρικών δεσμών συνδεδεμένοι στην λέμβο με τρεις βίδες και από ένα κόντρα παξιμάδι για κάθε βίδα

Κατά την επιθεώρηση μιας άλλης σωσίβιας λέμβου, ο εξοπλισμός αφαιρέθηκε από μπροστά και από πίσω για την πρόσβαση στο κάτω μέρος της λέμβου. Σε αυτή την περίπτωση οι πλευρικοί δεσμοί των πλακών συνδέονταν με τη λέμβο με τρία μπουλόνια και με ένα κόντρα παξιμάδι ανά μπουλόνι όπως φαίνεται στην Εικ. 1.5.3.

Κατά τη σμίλευση και τον καθαρισμό των παξιμαδιών, εντοπίστηκαν πολύ διαβρωμένα και εν μέρει να λείπουν και στις λέμβους πραγματοποιήθηκαν άμεσες επισκευές.

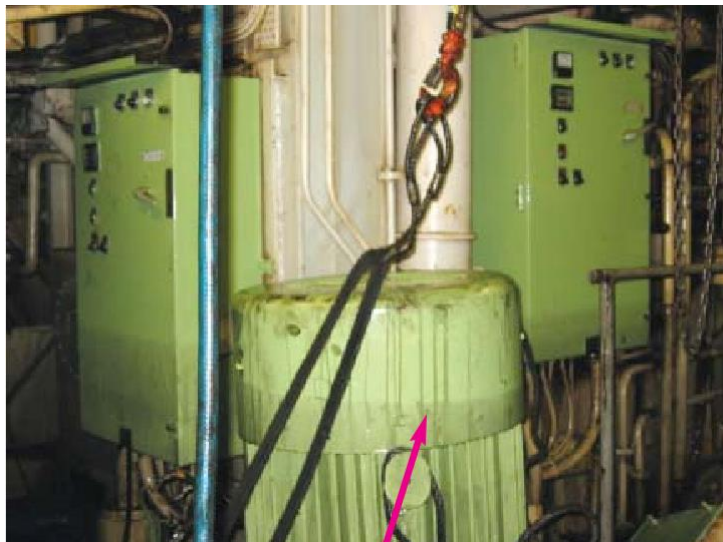
Εικ.2.1.1: Το σημείο της στάθμης που έφτασε το νερό κατά την πλημύρα

- Η παραμονή στο ναυπηγείο επισκευής εμφανίζει πολλούς κινδύνους, και απαιτεί ειδικές προφυλάξεις/προγραμματισμούς.
- Τα συστήματα που χρησιμοποιούνται όπου η συντήρηση λαμβάνει τόπο, πρέπει να είναι επιβεβαιωμένα και κατάλληλα για την χρήση τους πριν κάθε διαδικασία. Τα επιστόμια που περιλαμβάνονται στο δίκτυο της διαδικασίας συντηρήσεως θα πρέπει να επιβεβαιώνεται ότι είναι κλειστά.
- Οι αξιωματικοί φυλακής πρέπει είναι ενεργοί και να διερευνούν την αιτία του κάθε συναγεμού.
- Η καλή επικοινωνία είναι απαραίτητη για να διασφαλιστεί η μη παρεξήγηση μεταξύ των (επιθεωρητών – αξιωματικών γέφυρας – μηχανικών.)

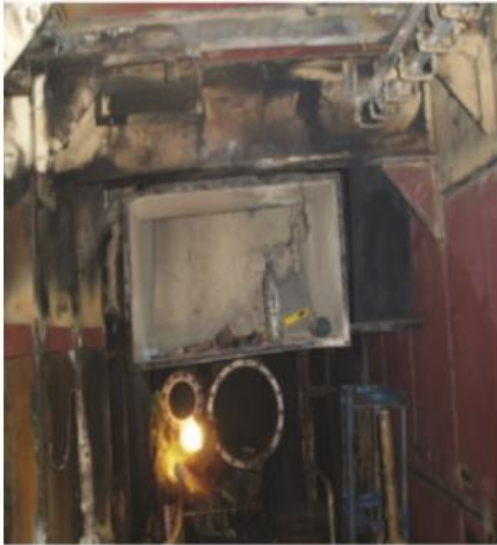
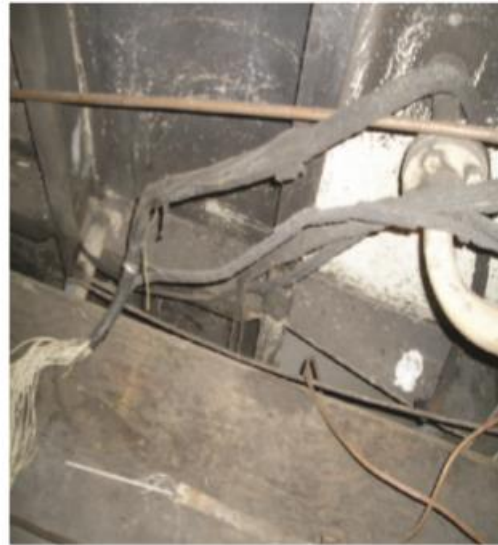
Εικ.2.3.1 και 2.3.2: Ζημιές μετά από την πυρκαγιά στο μηχανοστάσιο. Η πυρκαγιά προκάλεσε ζημιές σε μηχανισμούς, σωλήνες, καλώδια και φρακτές.

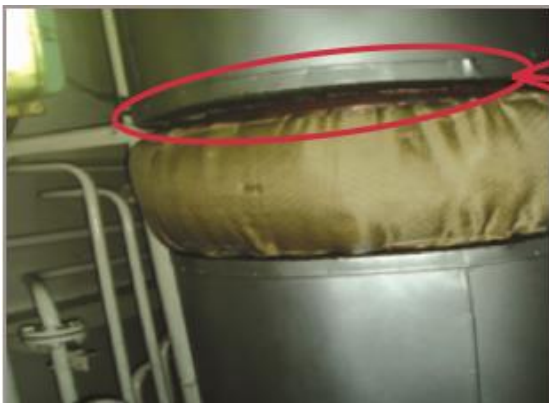
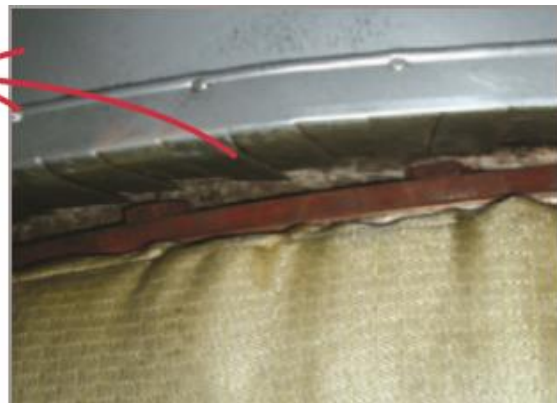
Εικ.2.3.3 και 2.3.4: Καπνοδόχος χωρίς την κατάλληλη μόνωση.

Οι κανόνες της DNV και της σύμβασης SOLAS περιλαμβάνουν επίσης απαιτήσεις σχετικά με την επικάλυψη των σωληνώσεων των γραμμών καυσίμων υψηλής πίεσης και τον έλεγχο των συνδέσεων των σωληνώσεων σε εύφλεκτα συστήματα πετρελαίου.

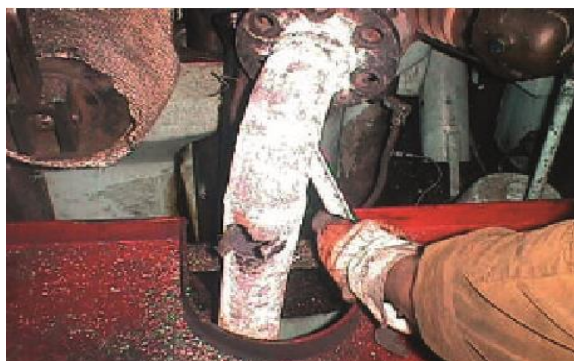
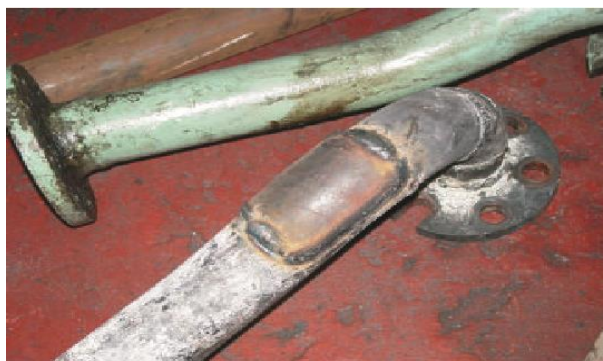
Στην επιθεώρηση διαπιστώθηκε ότι οι αεραγωγοί εκκίνησης είχαν επισκευαστεί προσωρινά στους καμένους σωλήνες σε τουλάχιστον 4 διαφορετικούς κυλίνδρους όπως φαίνεται στη φωτογραφία Νο. 2.5.2.

Εικ.2.5.1: Σκασμένος σωλήνας αέρα λόγω

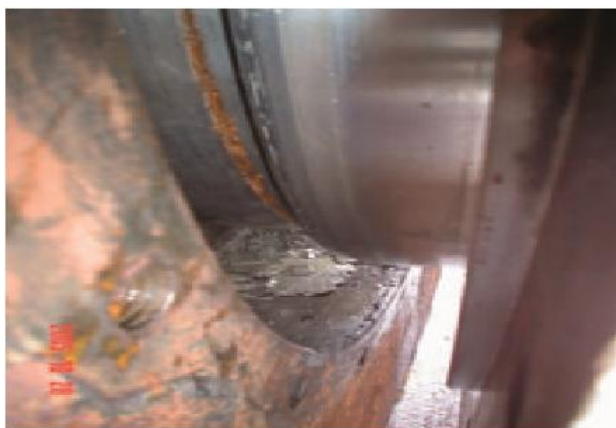
Εάν το πλοίο συνέχιζε χωρίς πλήρη αξιολόγηση της κατάστασης και αν δεν είχαν ληφθεί οι κατάλληλες διορθωτικές/προληπτικές ενέργειες, μπορεί να υπήρχε σημαντικός κίνδυνος πρόκλησης περαιτέρω βλάβης, ακόμη και ρύπανσης και απώλειας του σκάφους.

Εικ.2.6.1: Κομμάτια λευκού μετάλλου που βρέθηκαν στο πίσω έδρανο μετά από την αφαίρεση της ασφάλειας.

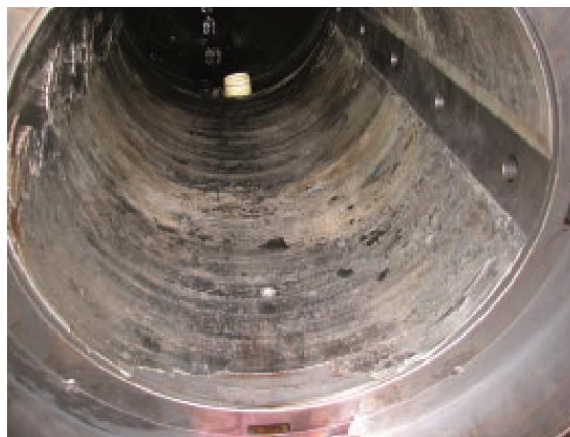
Εικ.2.6.2: Κατάσταση λευκού μετάλλου του εδράνου όταν βρέθηκε.

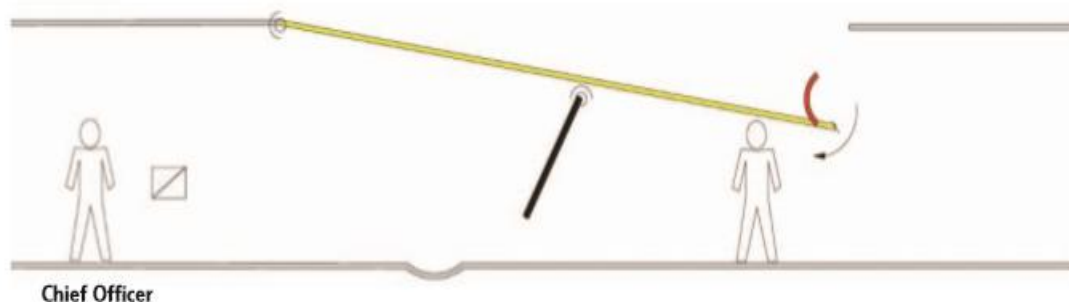
Εικ.3.1.3: Μετά από την στιγμή της αποτυχίας της λαστιχένιας ασφάλειας με αποτέλεσμα τον θανατηφόρο τραυματισμό του Δόκιμου.

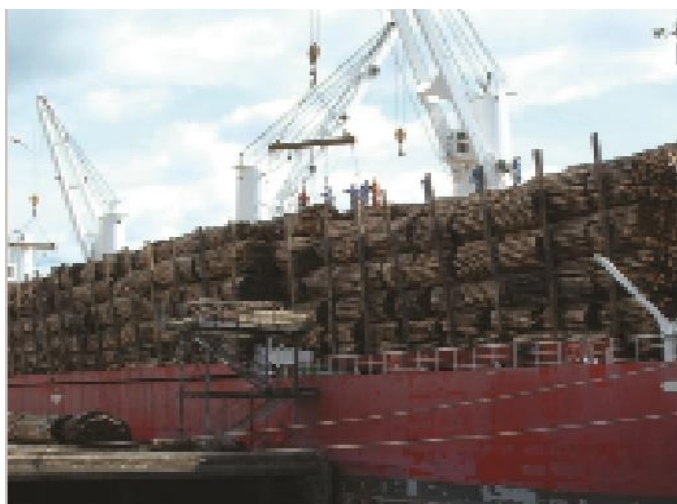
Εικ.3.2.1

Κατά την διάρκεια μιας ετήσιας επιθεώρησης του πλοίου, τα στηρίγματα των ξύλινων ράβδων βρέθηκαν ότι είχαν εν μέρει καταρρεύσει και αποσπαστεί από το κατάστρωμα (βλέπε εικ. 3.2.1 και εικ. 3.2.2). Τα στηρίγματα ήταν συγκολλημένα επάνω σε πλάκες με επίθεμα όπου στην συνέχεια συγκολλήθηκαν επάνω στο κατάστρωμα.

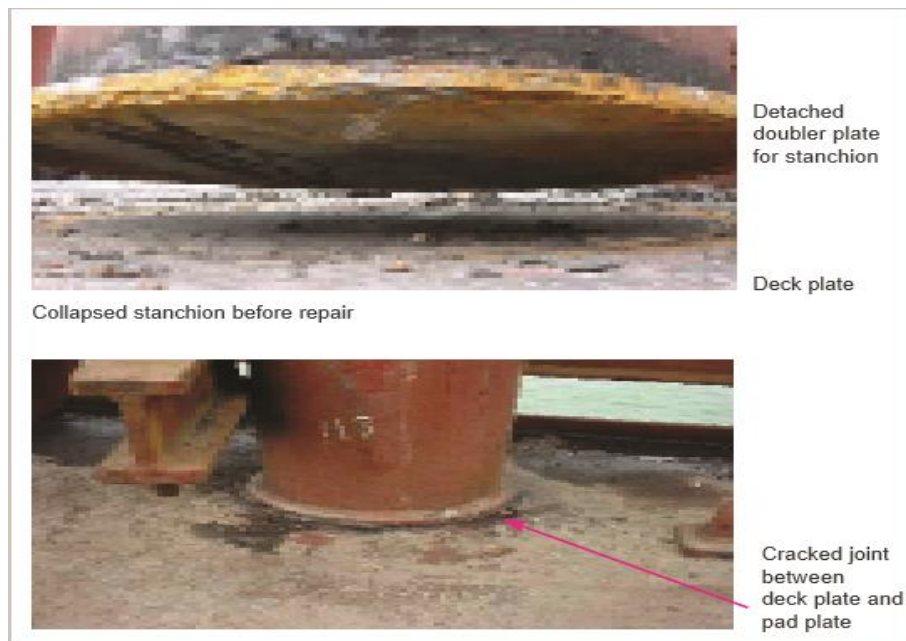
Εικ.3.2.2

Αυτό θα μπορούσε να προκαλέσει την απώλεια του φορτιού, ζημιά στην δομή του κύτους και την απώλεια της σταθερότητας του πλοίου αν δεν αντιμετωπιζόταν εγκαίρως.

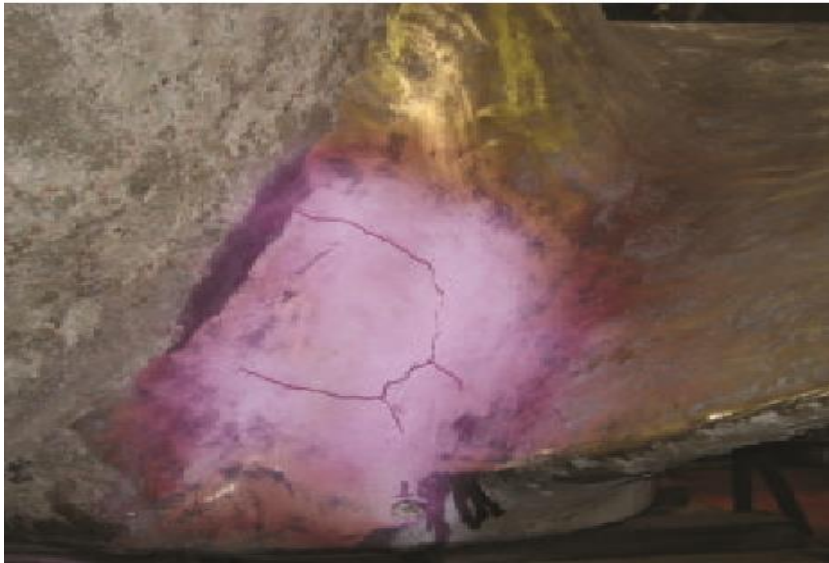
Εικ.3.3.1 Μια από τις ρωγμές που βρέθηκαν κατά την επιθεώρηση και μετά από το PT (Δοκιμή διείδυσης υγρού)		
<u>Πιθανή αιτία</u> <p>Πιθανότατα οι ρωγμές εμφανίστηκαν ως αποτέλεσμα λανθασμένης εφαρμογής της θερμότητας για τη διευκόλυνση της αφαίρεσης της προπέλας από τον άξονα ή προκειμένου να αποκτήσει πιο στεγανή μορφή. Αυτού του τύπου οι ρωγμές στην πλήμνη συνήθως σχετίζονται με τη χρήση φλόγας υψηλής έντασης, όπως η οξυασετιλίνη. Η πλήμνη φαίνεται εντάξει μετά από μια τέτοια μεταχείριση, οι ρωγμές όμως εμφανίζονται μετά από μια περίοδο επώασης αρκετών μηνών (εξαρτάται από το επίπεδο της καταπόνησης που δέχονται και το κράμα μετάλλων που</p>

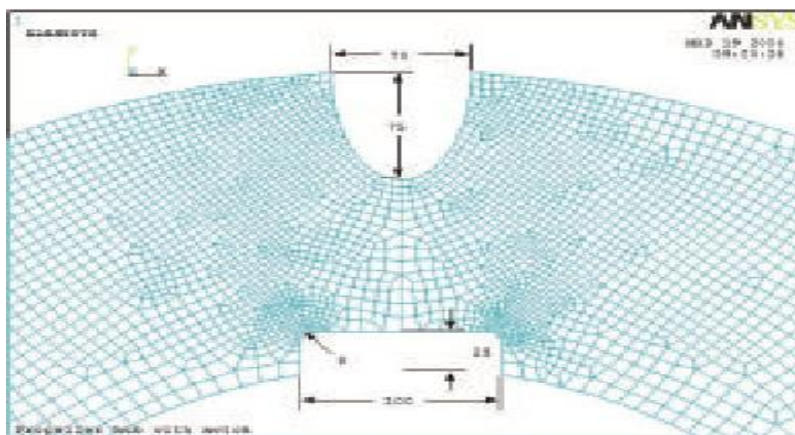
Μετά τους υπολογισμούς καταπόνησης από το Class (Εικ. 3.3.2) αποφασίστηκε ότι η προπέλα αχρηστεύτηκε λόγω υψηλών επιπέδων καταπόνησης.

Εικ.3.3.2: Διαγραμματικό μοντέλο πεπερασμένων στοιχείων

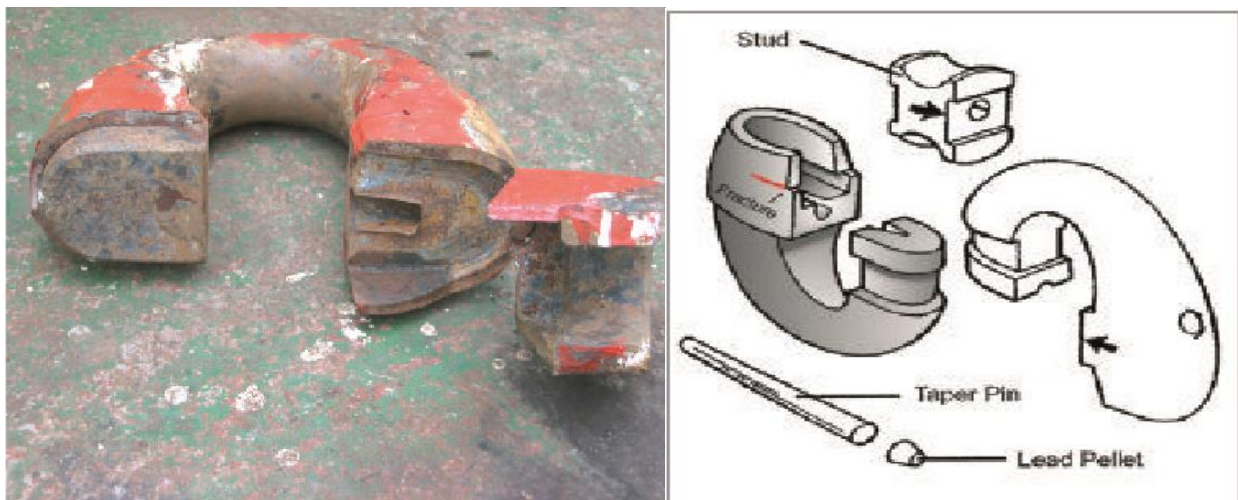
Εικ. 3.4.1

Στην παραπάνω περίπτωση η αποτυχία αποδίδεται σε κακό χειρισμό του κρίκου Kenter κατά την επιχείρηση ανοίγματος/τοποθέτησής του. Δεδομένου ότι στις περισσότερες περιπτώσεις οι συνδετικοί κρίκοι Kenter σε παλιές αλυσίδες αγκυρών είναι σκουριασμένοι/παγωμένοι, και το άνοιγμα και η επανασυναρμολόγηση απαιτεί χρήση θερμότητας ή μηχανική δύναμη, οι ρωγμές είναι πιθανόν να αναπτυχθούν και να οδηγήσουν σε αντικατάσταση και όχι εκ νέου χρήση.

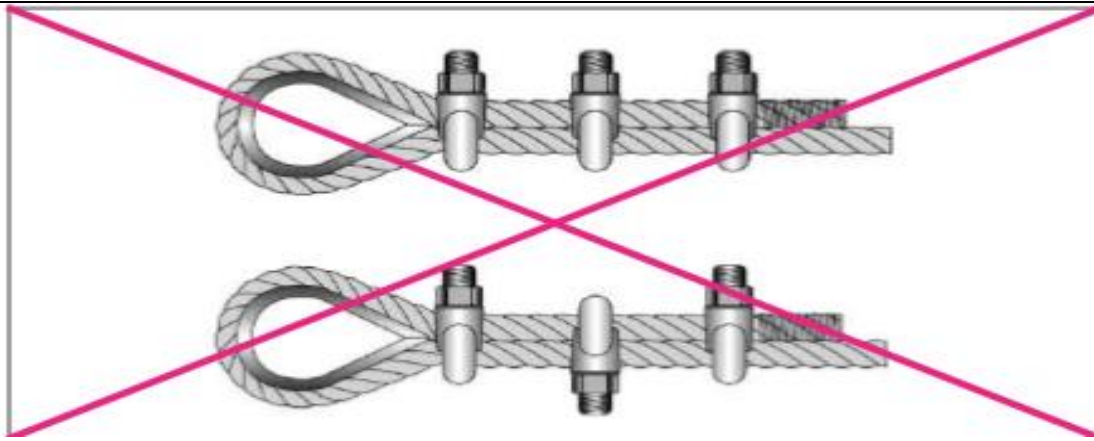
Εικ.3.6.2: Λανθασμένη μέθοδος προσάρτησης σφικτήρων με συρματόσχοινο η οποία μέθοδος χρησιμοποιήθηκε και στην συγκεκριμένη περίπτωση του ατυχήματος. (Η εικόνα αντιγράφηκε από την CASAR, ειδικά συρματόσχοινα / συρματόσχοινα με άκρο συνδέσεως.)

4. Σεβαστείτε τις καθιερωμένες διαδικασίες προκειμένου να αποφευχθεί η ύπαρξη ατόμων κάτω ή κοντά σε φορτία που κρέμονται. Βεβαιωθείτε ότι όλα τα μέλη του πληρώματος είναι κατάλληλα ενημερωμένα για τους κινδύνους που συνδέονται με τις λειτουργίες ανύψωσης και τις προφυλάξεις που αναμένεται να ληφθούν.

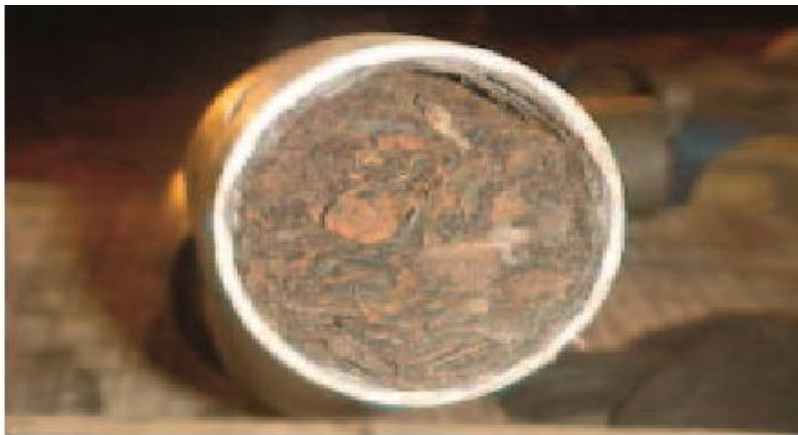
No7 / Δεκέμβριος 2006	Πληροφορίες ατυχήματος DNV	04: Κατάστρωμα – σκάφος (Hull)
Τύπος πλοίου: Οποιοσδήποτε, Μέγεθος: 44.000, Έτος κατασκευής: 1983		
<u>Πορεία των γεγονότων</u> <p>Κατά τη διάρκεια ανεφοδιασμού γλυκού νερού, ο φραγμένος αεραγωγός προκάλεσε μια υπερπίεση στη δεξαμενή. Αυτό οδήγησε σε μόνιμη παραμόρφωση της δεξαμενής.</p>

Εικ.4.3.1: Φραγμένος αεραγωγός		
<u>Έκταση της ζημιάς</u> <p>Μόνιμες παραμορφώσεις στη δεξαμενή.</p>		
<u>Πιθανή αιτία</u> <p>Οι σωλήνες εξαερισμού των δυο γειτονικών δεξαμενών γλυκού νερού συνδέονταν μέσω ενός κοινού οριζόντιου τμήματος πριν καταλήξουν στην κορυφή του καταστρώματος. Η εσωτερική επιφάνεια του σωλήνα εξαερισμού είχε διαβρωθεί και είχαν δημιουργηθεί αποθέσεις οι οποίες άρχισαν να πέφτουν. Οι αποθέσεις αυτές είχαν συγκεντρωθεί και στερεοποιηθεί κατά τη διάρκεια μιας μακράς περιόδου, και στο τέλος έφραξαν το οριζόντιο τμήμα του αεραγωγού. Δείτε Εικ. 4.3.1.</p>
