Maritime Accidents

ΠΤΥΧΙΑΚΗ ΕΡΓΑΣΙΑ
«ΑΤΥΧΗΜΑΤΑ ΣΤΑΘΜΟΙ ΣΤΗ ΝΑΥΤΙΛΙΑ»

ΘΕΜΑ: Ατυχήματα σταθμοί στη Ναυτιλία

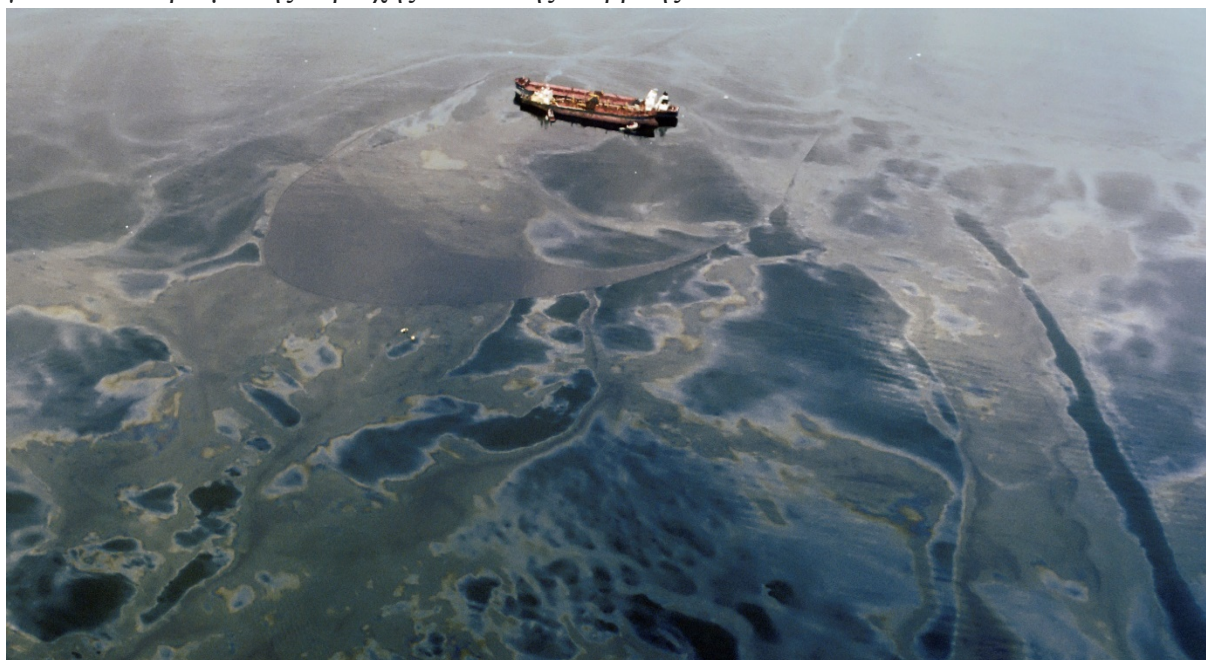
ΕΙΚΟΝΑ 3: ΤΟ EXXON VALDEZ ΚΑΙ Η ΠΕΤΡΕΛΑΙΟΚΗΛΙΔΑ.

Το πλοίο προσέκρουσε στον ύφαλο Bligh Reef με αποτέλεσμα να χυθούν τα 41.000m³ από το σύνολο των 201.000m³ πετρελαίου που είχε φορτώσει και τελικά απέρριψε στον πορθμό Πρίγκιπα Ουίλιαμ Σάουντ της Αλάσκας.

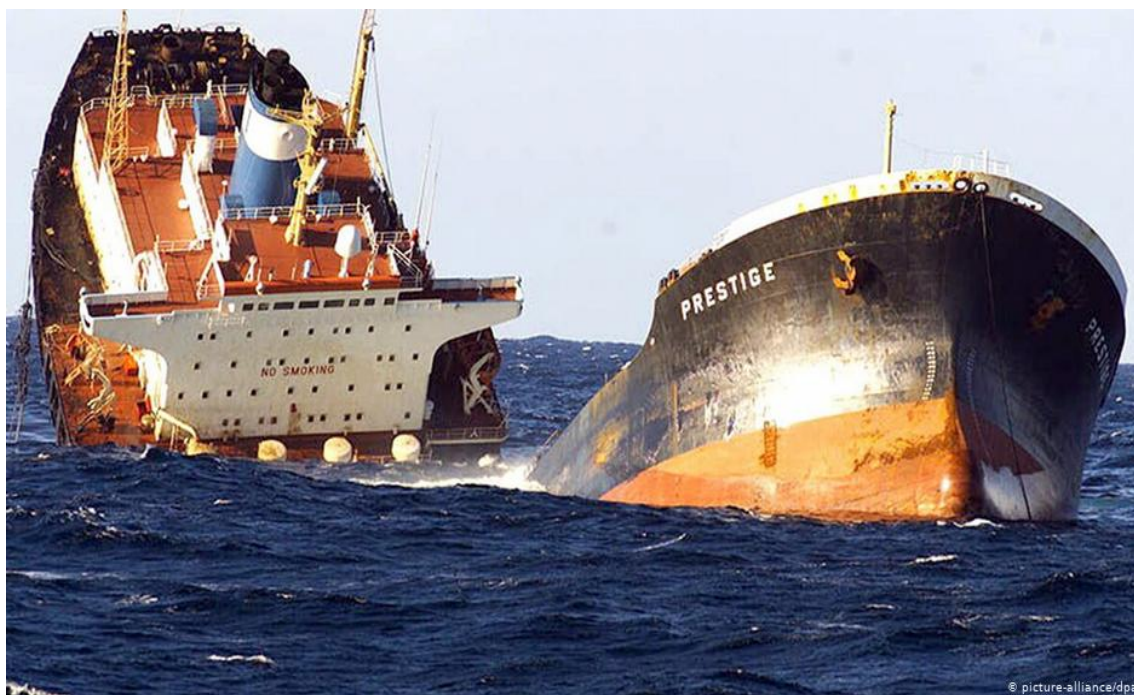
ΕΙΚΟΝΑ 4: ΤΟ PRESTIGE ΤΗΝ ΩΡΑ ΤΗΣ ΒΥΘΙΣΗΣ ΤΟΥ. ΠΗΓΗ: tinyurl.com/yckkw27p

Το ναυάγιο πραγματοποιήθηκε όταν το πετρελαιοφόρο, που είχε παρουσιάσει μηχανική αβάρια, δεν άντεξε τα κύματα και τη μεγάλη κακοκαιρία και κόπηκε στα δύο. Ο καπετάνιος επί έξι μέρες πάλευε με τα κύματα και σε συνεργασία με σωστικά συνεργεία προσπαθούσε να σώσει το πλοίο. Από την άλλη πλευρά, οι αρχές της Ισπανίας δεν έδωσαν ποτέ άδεια πλεύσης του Prestige σε ασφαλές καταφύγιο.

Τελικά το πλοίο βυθίστηκε στις 19 Νοεμβρίου 2002 στα ανοικτά της Κορμπουθιόν και το φορτίο 50,000 τόνων πετρελαίου που υπήρχε στις δεξαμενές του μονοπύθμενου δεξαμενόπλοιου, διέφυγε στη θάλασσα προκαλώντας τεράστια ρύπανση.

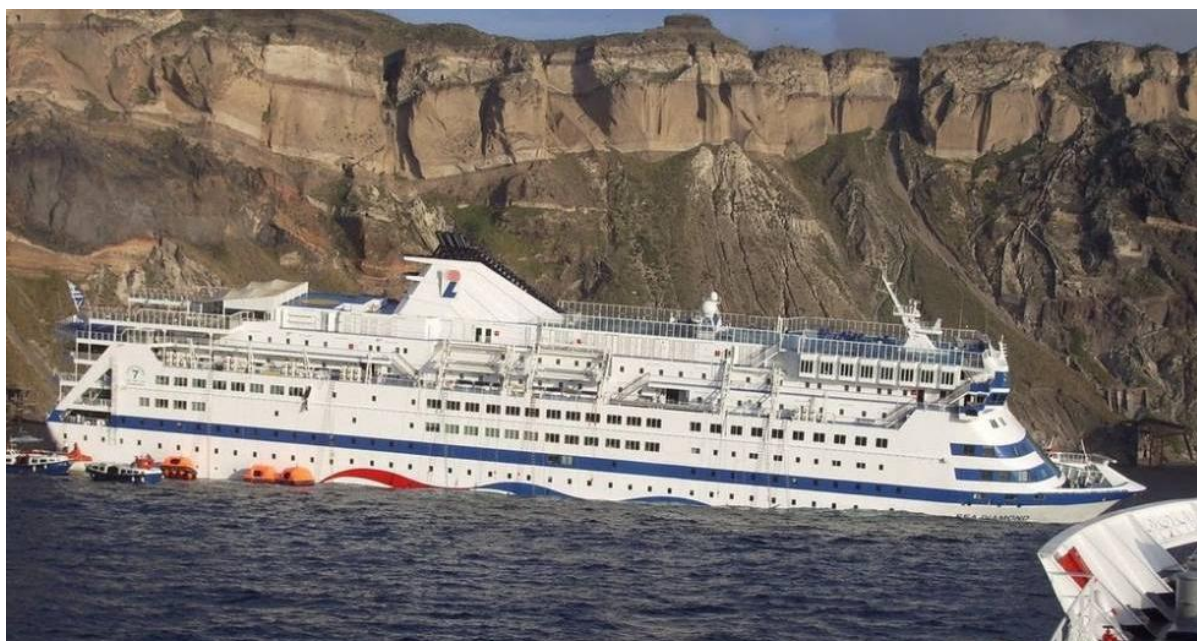
ΕΙΚΟΝΑ 6:ΤΟ SEA DIAMOND ΤΗΣ ΠΡΟΣΚΡΟΥΣΗΣ. ΠΗΓΗ: tinyurl.com/yc6zywvd

Στο σημείο εκείνο το πλοίο προσέκρουσε σε ξέρα κοντά στην πλώρη του, με τη δεξιά του πλευρά, στις 15:30, και άρχισε να "μπάζει" νερά. Οι 19 υδατοστεγείς πόρτες των στεγανών φρακτών του πλοίου παρέμεναν ανοικτές καθ' όλη τη διάρκεια του ταξιδιού, κατά παράβαση του συστήματος ασφαλούς διαχείρισης του απόπλου, κατάπλου και της πλευσης του πλοίου, σύμφωνα με το οποίο θα έπρεπε να είναι όλες κλειστές, και δόθηκε εντολή από τον πλοίαρχο να κλείσουν αμέσως μετά τη σύγκρουση που αποδείχθηκε αδύνατο να εφαρμοστεί. Ο κύριος ηλεκτρολογικός πίνακας του πλοίου που βρισκόταν στο θάλαμο ελέγχου της μηχανής άρχισε να εκπέμπει λάμπσεις και ακούγονταν εκρήξεις από τα βραχυκυκλώματα σε αυτόν, ενώ μύριζαν καμένα καλώδια. Μη διαθέτοντας κατάλληλα και επαρκή στοιχεία προστασίας, ως όφειλε αυστηρά, ξεκίνησε πυρκαγιά. Επειδή ούτε τα κατά τόπους ηλεκτρικά μηχανήματα διέθεταν ανάλογα συστήματα ασφαλείας, οι αντλίες δε λειτούργησαν για να απαντήσουν τα ύδατα. Οι μηχανές συνέχισαν να δουλεύουν και αποκόλλησαν το πλοίο οδηγώντας το μέσα στον όρμο των Φηρών, όπου και οι μηχανές σταμάτησαν λόγω της εισροής των υδάτων και το πλοίο παρέμεινε ακυβέρνητο.

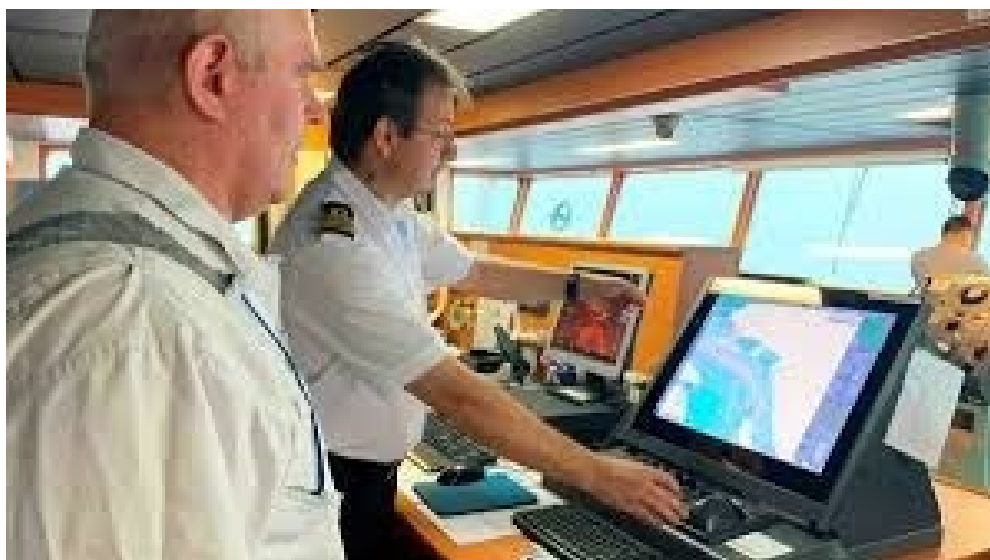
ΕΙΚΟΝΑ 11: ΗΛΕΚΤΡΟΝΙΚΟΣ ΧΑΡΤΗΣ ECDIS. ΠΗΓΗ: www.rivieramm.com

Το ECDIS (Electronic Chart Display and Information Systems - Ηλεκτρονικά Συστήματα Απεικόνισης Χαρτών και Πληροφοριών) είναι συνδυασμός πολλών διαφορετικών ναυτιλιακών βοηθημάτων, συσκευών και οργάνων (ηλεκτρονικοί χάρτες ναυσιπλοΐας, RADAR/ARPA, ανεμόμετρο, γυροσκόπιο, GPS, πυξίδα, βυθόμετρο) σε μια κεντρική οθόνη από όπου μπορεί να παρακολουθείται πλήρως ο πλους και να ρυθμίζονται τα στοιχεία του. Η άμεση απεικόνιση στην οθόνη του συστήματος όλων των βασικών στοιχείων του πλου (στίγμα, πορείες, ταχύτητες, αληθής και σχετική κίνηση στόχων) μειώνει σημαντικά την ένταση εργασίας στη γέφυρα και συμβάλλει στην ασφάλεια της ναυσιπλοΐας, παρέχοντας τη δυνατότητα λήψεως άμεσων και σωστών αποφάσεων.

Το ECDIS δεν είναι ένας απλός τυποποιημένος ηλεκτρονικός χάρτης. Πρόκειται για μια τεχνολογία που παρέχει μια νέα μορφή συνολικής γνώσης με τη συγκέντρωση πληροφοριών από διάφορες πηγές, δίνοντας νέο νόημα στην ασφαλή ναυσιπλοΐα. Το ECDIS έχει επεκτείνει
