**ΑΚΑΔΗΜΙΑ ΕΜΠΟΡΙΚΟΥ ΝΑΥΤΙΚΟΥ
ΜΑΚΕΔΟΝΙΑΣ
ΣΧΟΛΗ ΜΗΧΑΝΙΚΩΝ**

ΠΤΥΧΙΑΚΗ ΕΡΓΑΣΙΑ

**DNV CASUALTY INFORMATION'S III/b 2007-2009.
ΕΠΕΞΕΡΓΑΣΙΑ ΚΑΤΑΤΑΞΗ ΚΑΙ ΣΧΟΛΙΑΣΜΟΣ
ΠΛΗΡΟΦΟΡΙΩΝ ΑΤΥΧΗΜΑΤΩΝ**

ΣΠΟΥΔΑΣΤΗΣ : ΜΠΟΧΩΡΙΔΗΣ ΠΑΣΧΑΛΗΣ

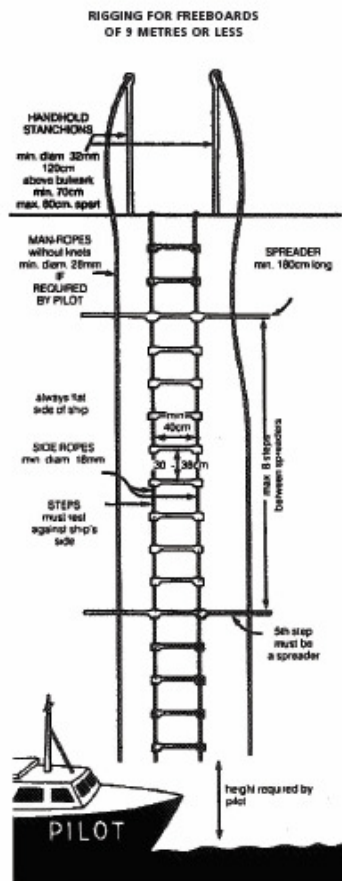
Πορεία των γεγονότων: Όταν το πλοίο ήταν αγκυροβολημένο, μια βάρκα καταδύσεων (diving boat) ήταν δεμένη στο πίσω μέρος του πλοίου για κάποια δουλειά. Μια σκάλα πιλότου (pilot ladder) στήθηκε για να βοηθήσει τους ανθρώπους να κατέβουν κάτω στη βάρκα όπως φαίνεται στην εικόνα 1-1 . Καθώς κατέβαινε ένα άτομο, η σκάλα δεν άντεξε και υπέστη ολική καταστροφή στο σχοινί της σε 6 διαφορετικά σημεία μεταξύ των πρώτων 4-5 μέτρων όπως φαίνεται στην εικόνα 1-2 . Το άτομο έπεσε και προσγειώθηκε στο κατάστρωμα της βάρκας περίπου 10 μέτρα κάτω από την πρύμνη του πλοίου.		
  <p data-bbox="193 1951 676 2029"><i>Εικ.1-1: Γενική εικόνα σκάλας πιλότου (pilot ladder) σε χρήση</i></p>	  <p data-bbox="884 1928 1289 2007"><i>Εικ.1-2: Σπασμένη σκάλα σε 6 σημεία. Περίπου 3 m.</i></p>

Εικ 1-1: Παράδειγμα από αποδεκτή σκάλα πιλότου (pilot ladder), σύμφωνα με τον κανονισμό: IMO MSC / Circ.568 /rev.1

- Πριν από κάθε χρήση, θα πρέπει να γίνεται επιθεώρηση στα σχοινιά και στα διαχωριστικά και να γίνεται τεστ φορτίου. Ο υπεύθυνος αξιωματικός του πλοίου θα πρέπει να επιβεβαιώνει ότι η σκάλα είναι έτοιμη για χρήση.
- Οι σκάλες πιλότου (pilot ladders) θα πρέπει να κατασκευάζονται σύμφωνα με τα κατάλληλα πρότυπα.
- Οι σκάλες πιλότου (pilot ladders) θα πρέπει να στοιβάζονται κατάλληλα, να γίνεται εντατικός έλεγχος και σωστή συντήρηση όπως επίσης και σωστό δέσιμο. Το περιβάλλον μπορεί να κάνει το σχοινί πιο αδύναμο (χημικά).
- Τα σχοινιά που θα κρατούν οι ναύτες θα πρέπει να είναι έτοιμα να δεθούν όταν ο χρήστης το επιθυμεί, ειδικά σε δύσκολες συνθήκες.

Στον κανονισμό 23 της SOLAS “Pilot transfer arrangements” αναφέρεται ότι τα πάντα στο πλοίο πρέπει να διατηρούνται καθαρά, να συντηρούνται και να στοιβάζονται σωστά. Επίσης θα πρέπει να γίνεται τακτική επιθεώρηση για να διαβεβαιωθούν ότι είναι ασφαλή για χρήση.

Ο Πλοίαρχος είναι υπεύθυνος να βεβαιωθεί για την ασφάλεια της σκάλας. Δείτε την **εικόνα 1-3** για ένα σωστό παράδειγμα σκάλας του πιλότου με διαχωριστικά.

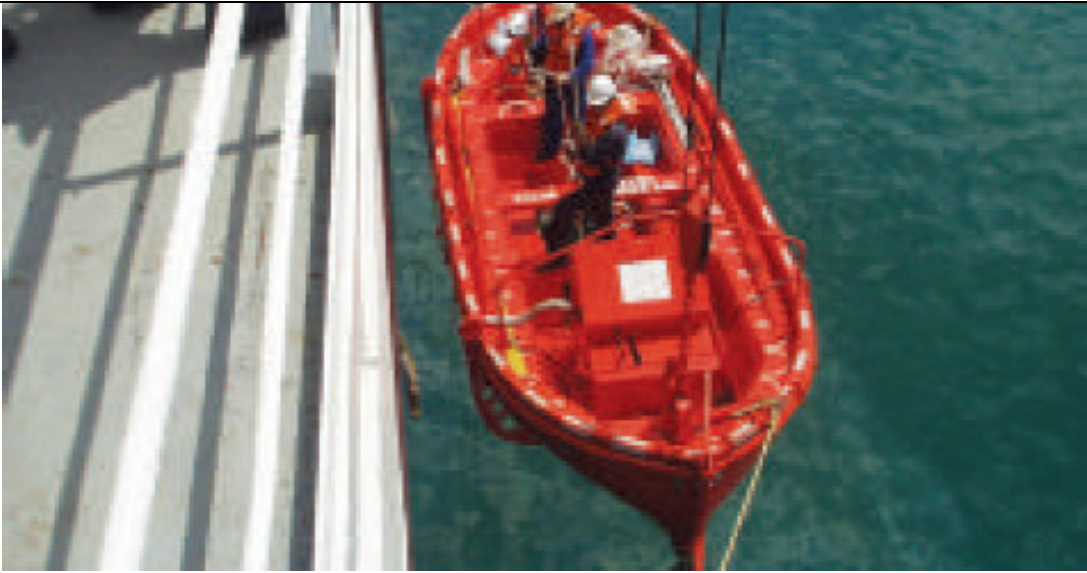
<u>2008/05 Οκτωβρίου 2008</u>	<u>Πληροφορίες Ατυχήματος DNV</u>	<u>01. ΑΣΦΑΛΕΙΑ</u>
<u>Τύπος πλοίου: Οποιοσδήποτε, Μέγεθος: Οποιοδήποτε, Έτος κατασκευής: Οποιοδήποτε</u>		
<u>Πορεία των γεγονότων:</u> Ενώ δοκιμαζόταν η αριστερή σωσίβια λέμβος με πλήρες φορτίο (on-load), η σωσίβια λέμβος ξεκίνησε να παίρνει κλίση προς τα αριστερά, η δε ανατροπή της βάρκας είχε αποφευχθεί λόγω της ικανότητας των ναυτικών και των τεχνικών πάνω στο πλοίο.		
<u>Έκταση της ζημίας:</u> Καμία σωματική ή υλική βλάβη δεν υπήρξε σε αυτό το περιστατικό.		
<u>Πιθανή αιτία:</u> Τοποθετήθηκαν βαρέλια με νερό στις θέσεις της βάρκας και στις δύο πλευρές που χρησιμοποιήθηκαν ως φορτία δοκιμής. Τα βαρέλια με το νερό δεν ήταν ούτε σταθερά ούτε κλειστά. Μετά την καθέλκυση της σωσίβιας λέμβου μερικά από τα βαρέλια στη δεξιά πλευρά έπεσαν από τα καθίσματα, το νερό χύθηκε από τα βαρέλια και το φορτίο στη βάρκα έγινε ασταθές. Τα υπόλοιπα βαρέλια στη δεξιά πλευρά άρχισαν να πέφτουν από τα καθίσματα όπως το "ντόμινο", και το νερό χύθηκε απ' αυτά στο κάτω μέρος της βάρκας. Η βάρκα πήρε κλίση προς τα αριστερά και σχεδόν ανατράπηκε, ως αποτέλεσμα της ανισορροπίας του φορτίου που προκλήθηκε από τις ελεύθερες επιφάνειες (free surface effect), υπό συνθήκες ελεύθερης πλημμύρας.

<u>Διδάγματα:</u> Κατά τη διεξαγωγή δοκιμών με πλήρη φορτίο (on-load) των σωσίβιων λέμβων συνιστώνται τα εξής: Αποφύγετε τη χρήση υγρών βαρών (σκεφτείτε να χρησιμοποιήσετε σάκους με άμμο), εκτός αν το υγρό διατηρείται καταλλήλως μέσα στα βαρέλια. Τοποθετείστε τα βάρη δοκιμής όσο το δυνατόν χαμηλότερα στην σωσίβια λέμβο. Εάν χρησιμοποιείτε βαρέλια με νερό, βεβαιωθείτε ότι

είναι κλειστά και καταλλήλως στερεωμένα στη βάρκα. Σκεφτείτε να έχετε μια ομάδα διάσωσης διαθέσιμη. Γίνεται αναφορά στη σύμβαση SOLAS Χρ. ΙΙΙ, Καν. 20.11.

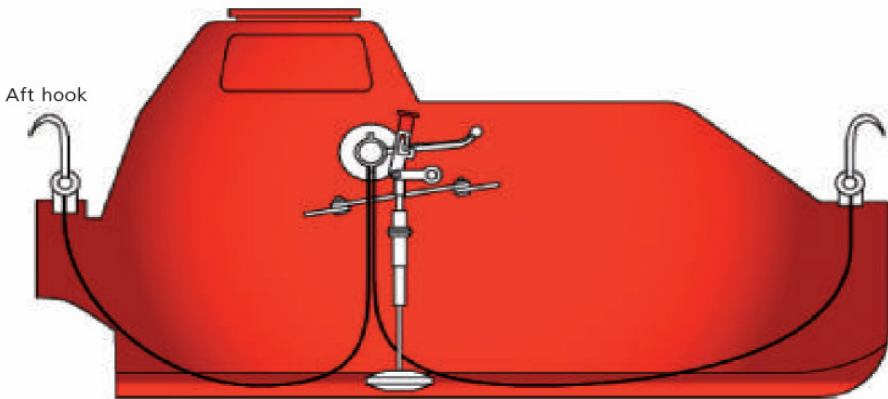
<u>2009/03 Ιουνίου 2009</u>	<u>Πληροφορίες Ατυχήματος DNV</u>	<u>01. ΑΣΦΑΛΕΙΑ</u>
<u>Τύπος πλοίου: Οποιοσδήποτε, Μέγεθος: Οποιοδήποτε, Έτος κατασκευής: 1995</u>		
<u>Πορεία των γεγονότων:</u> Κατά την επιθεώρηση του «on-load» μηχανισμού απελευθέρωσης για σωσίβιας λέμβους πριν από γυμνάσιο [εικ. 1-7], τα καλώδια των άγκιστρων εκατέρωθεν των σωσίβιας λέμβων βρέθηκαν να είναι σε κακή κατάσταση, η οποία θα καθιστούσε δύσκολη ή ακόμη και αδύνατη την απελευθέρωση της ναυαγοσωστικής λέμβου, χρησιμοποιώντας το «remote» συρματοσχοίνο από το εσωτερικό της σωσίβιας λέμβου [εικ. 1-8 και 1-9]. τα καλώδια της υδροστατικής μονάδας απελευθέρωσης βρέθηκαν να είναι σε παρόμοια κακή κατάσταση.		
<u>Έκταση της ζημίας:</u> Δεν σημειώθηκαν ατυχήματα στο προσωπικό ή υλικές ζημιές σε αυτό το γεγονός, ωστόσο, και οι δύο τύποι συρμάτων είχαν ανάγκη από άμεση αντικατάσταση.		
<u>Πιθανή αιτία:</u> Η πιθανή αιτία της κακής κατάστασης του μηχανισμού απελευθέρωσης on-load ήταν η ανεπαρκής συντήρηση, ενδεχομένως σε συνδυασμό με την έλλειψη επιθεωρήσεων. Τα καλώδια των λέμβων είχαν επιθεωρηθεί γρήγορα μέσα στις επενδύσεις και τα καλώδια είχαν διαβρωθεί και διαχωριστεί στο εσωτερικό αυτών των επενδύσεων.

<i>Εικόνα1-7:Σχηματική απεικόνιση της μιας σωσίβιας λέμβου με υδροστατική προστασία έναντι ακούσιας ελευθέρωσης</i>		
<u>Διδάγματα:</u> Προκειμένου να μειωθεί η συχνότητα των ατυχημάτων κατά τη δοκιμή της σωσίβιας λέμβου, θα πρέπει να τηρούνται τα ακόλουθα σημεία : <ul style="list-style-type: none">• Αξιωματικοί και το πλήρωμα που είναι υπεύθυνο για την αποδέσμευση του μηχανισμού απελευθέρωσης on-load πρέπει να είναι εξοικειωμένοι με το σύστημα, συμπεριλαμβανομένης της

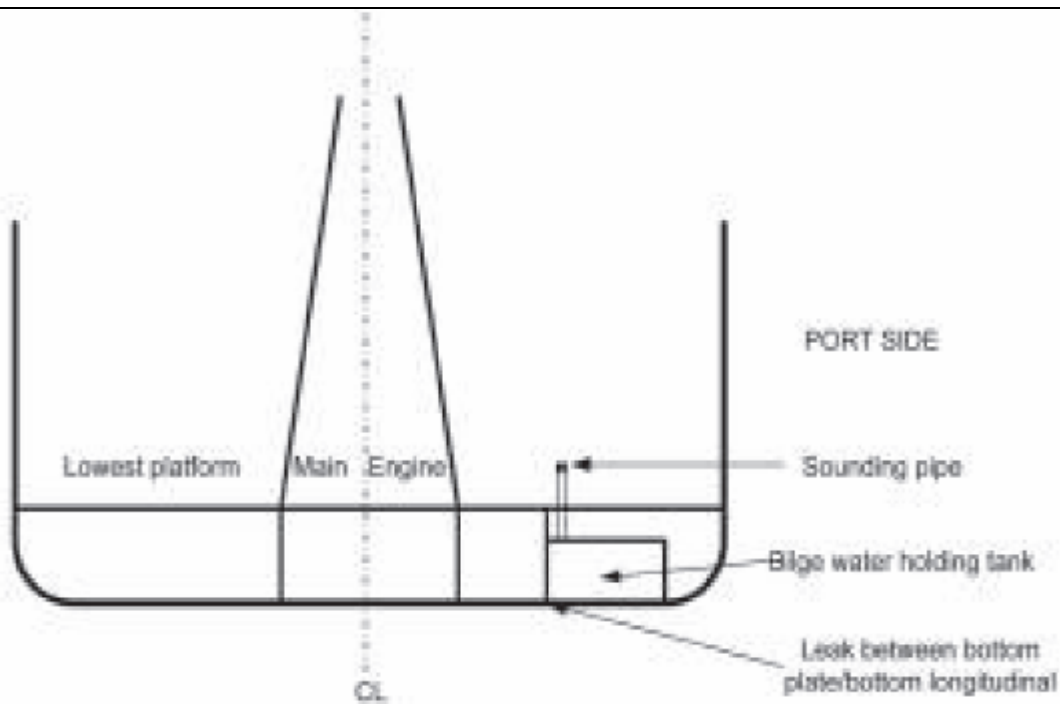
<u>2009/02 Απριλίου 2009</u>	<u>Πληροφορίες Ατυχήματος</u> <u>DNV</u>	<u>02. Κύρια Μηχανή-Μηχανοστάσιο</u>
<u>Τύπος Πλοίου: Φορηγό Πλοίο (bulk carrier),Μέγεθος: Οποιοδήποτε, Έτος κατασκευής: 2005.</u>		
<u>Πορεία των γεγονότων</u> Κατά τη διάρκεια ενός ταξιδιού διαπιστώθηκε εισροή νερού στο μηχανοστάσιο. Η διαρροή βρέθηκε να έρχεται μέσα από την μικρή σωλήνα βυθομέτρησης της δεξαμενής συγκράτησης σεντινόνερων στο διπυθμένο (bilge water holding tank in the double bottom). Μετά την οπτική επιθεώρηση της δεξαμενής, η διείσδυση θαλασσινού νερού βρέθηκε να έρχεται μέσα από μια οπή διαμέτρου περίπου 45 χιλιοστών με σοβαρά σκασίματα / τρύπες στο πυθμένα. Δείτε εικ 2-7 & 2-8 . Η τρύπα ήταν προσωρινά κολλημένη με 10 χιλιοστά πάχους κυκλική χαλύβδινη πλάκα διαμέτρου 200 χιλ. με λαστιχένια τσιμούχα, και κατάλληλα ασφαλισμένα.		
<u>Έκταση της ζημίας</u> Μια έκταση περίπου 0,50 τ.μ. βρέθηκε σοβαρά διαβρωμένη και έπρεπε να επισκευαστεί με ένα ένθετο έλασμα.

<p data-bbox="196 1514 1414 1581"><i>Εικόνα 2-7 & 2-8: Τοποθεσία της διαβρωμένης περιοχής στις σεντίνες (bilge water tank) και τρύπα στον πυθμένα</i></p>		
<u>Πιθανή αιτία</u> Η πιθανή αιτία της διάβρωσης ήταν ότι χημικά απόβλητα είχαν συσσωρευθεί στον πυθμένα της σεντίνας (bilge water tank), και δεν ήταν δυνατό να εκκενωθούν σωστά κατά τη διάρκεια της κανονικής λειτουργίας, βλ. εικ. 2-9 . Κατά τη διάρκεια της επιθεώρησης από το πλήρωμα, διαπιστώθηκε ότι το ίδιο διαβρωτικό χημικό, το υδροχλωρικό οξύ είχε χρησιμοποιηθεί για τον καθαρισμό του βραστήρα (fresh water generator) και στη συνέχεια διοχετεύτηκε μέσα στη δεξαμενή συγκράτησης σεντινόνερων (bilge water holding tank). Διαπιστώθηκε επίσης, ότι το κάλυμμα του σωλήνα βυθομέτρησης είχε αφαιρεθεί για ευκολότερη μέτρηση.

Εικόνα 2-9: Εγκάρσια τομή του κατώτερου τμήματος του μηχανοστασίου

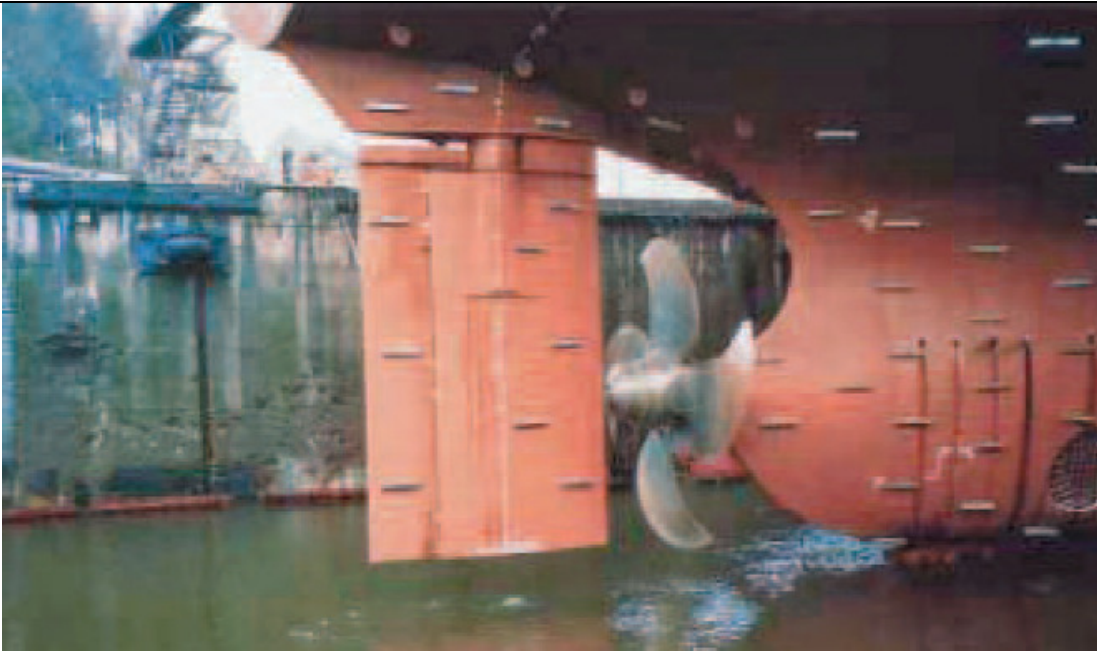
<p><i>Εικόνα 3-1: Κινούμενο πηδάλιο (Flap rudder) και έλικα μεταβλητού βήματος (pitch propeller).</i></p>		
<u>Πορεία των γεγονότων</u> Η εμπειρία του παρελθόντος επισημαίνει ότι ένας αριθμός πλοίων παρουσίασε προσωρινή απώλεια του τιμονιού (steering) όταν μειωνόταν η ταχύτητα του πλοίου, γεγονός που είχε ως αποτέλεσμα ακούσιες αλλαγές της κατεύθυνσης του πλοίου. Ένα πλήρως φορτωμένο πλοίο που πλησιάζει στο λιμάνι υπό πλοήγηση, έχασε το τιμόνι (steering) και προσάραξε.		
<u>Η έκταση της ζημιάς</u> Το πλοίο υπέστη βλάβη του πυθμένα.		
<u>Πιθανή αιτία</u> Το πλοίο ήταν εξοπλισμένο με έλικα ελεγχόμενου μεταβλητού βήματος (pitch propeller) και ένα κινούμενο πηδάλιο (flap rudder) (βλ. εικ. 3-1). Καμία τεχνική δυσλειτουργία δεν εντοπίστηκε στο

τιμόνι και στο σύστημα ηδαιούχησης (steering gear) κατά την διάρκεια της έρευνας. Παρόλα, αυτά η έρευνα κατέληξε πως κάτω από συγκεκριμένες συνθήκες η επίδραση του ηδαιού (rudder) μπορεί να χαθεί προσωρινά, δεδομένου ότι η ροή του νερού γύρω από το ηδαιού (rudder) πιθανόν να αλλάξει γρήγορα, με αποτέλεσμα να επηρεάσει την ικανότητα του συστήματος ηδαιούχησης (rudder). Αν το πλοίο είναι «ασταθές» (που σημαίνει ότι πάντα θα τείνει είτε αριστερά είτε δεξιά χωρίς να δίνεται γωνία στρέψης) (βλ. **εικ. 3-2**) δεν είναι απαραίτητη η γωνία ηδαιού (rudder angle) για να ξεκινήσει μια στροφή αλλά είναι αναγκαία μια μεγάλη γωνία ηδαιού (rudder) για να ελεγχθεί μια στροφή. (το δεξί σχήμα δείχνει τη σχέση μεταξύ γωνίας ηδαιού (rudder angle) και του συντελεστή περιστροφής για ένα ασταθές πλοίο). Εφόσον απαιτούνται μεγαλύτερες γωνίες ηδαιού (rudder angles) για να ελεγχθεί μια στροφή υπάρχει «διαθέσιμο αποθεματικό ηδαιού» (reserve rudder) αν η δύναμη του ηδαιού (rudder) χρειαστεί να μειωθεί. Στην πράξη έχει αποδειχθεί ότι με μηδενικό βήμα (zero pitch) τα πτερύγια της προπέλας (propeller blades) θα σχηματίσουν ένα δίσκο που εμποδίζει την ελεύθερη ροή του νερού προς το ηδαιού (shielding effect). Αν η ταχύτητα του πλοίου μειώνεται με την αλλαγή του βήματος της έλικας (pitch propeller) η επίδραση του ηδαιού (rudder) θα μειωθεί ή είναι πιθανό και να χαθεί προσωρινά. Το ασταθές πλοίο αμέσως θα αναπτύξει ταχύτητα εκτροπής (yaw rate), η οποία είναι αδύνατον να ελεγχθεί με την εφικτή δύναμη του ηδαιού (rudder force). Η παραπάνω επίδραση είναι λίγο-πολύ ανεξάρτητη από τον τύπο του ηδαιού (type of rudder).

4. Μια μείωση της ταχύτητας αρκετά πριν τη στροφή παρέχει την δυνατότητα για «kick ahead with propeller» ώστε να αποκτήσει απρόσκοπτη επίδραση το ηδαιού στη κατεύθυνση του πλοίου

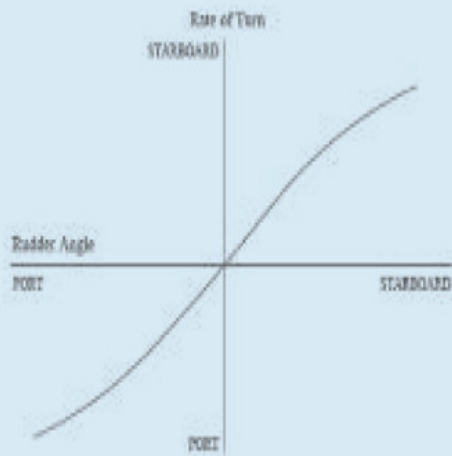
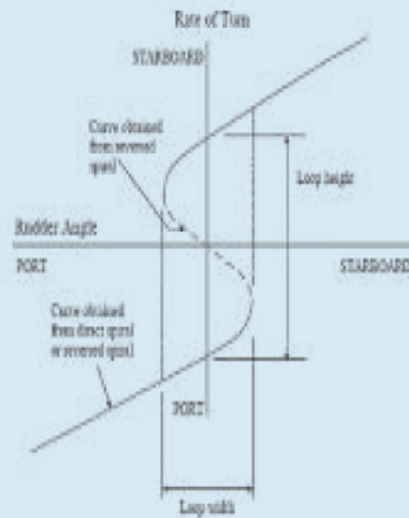
Εικόνα 3-2: Σχέση μεταξύ γωνίας πηδαλίου και εκτροπής (στροφή) σε ποσοστό για ευθεία γραμμή σταθερό / ασταθές πλοίο.

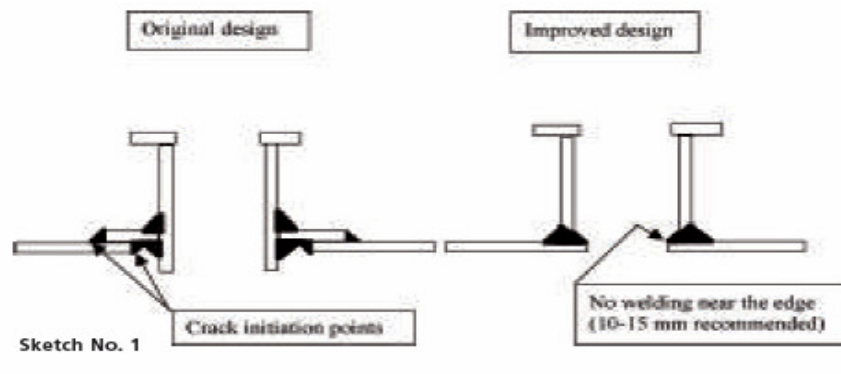
Ένα μπουνι είχε τοποθετηθεί στο κύριο κατάστρωμα και διαπιστώθηκε ότι πιθανόν η συγκόλληση ήταν κοντά στην άκρη της τρύπας. Μια τραχιά κομμένη τρύπα είναι επίσης, μια πιθανή αιτία για ρωγμή, αν και στην εικόνα φαίνεται καλή. Δείτε την **εικ. 4-6**. Και πάλι η τρύπα πρέπει να κοπεί σωστά και να λειανθεί. Η συγκόλληση πάνω ή κοντά στην άκρη, δεν συνιστάται. Η απόσταση από το άκρο της πλάκας στο κάτω μέρος της συγκόλλησης συνιστάται να είναι πάνω από 10-15 χιλ.

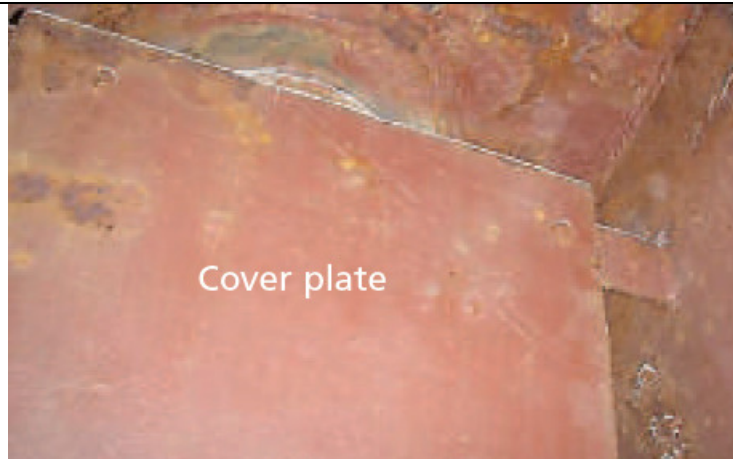
Εικόνα 4-14: Πλάκα επικάλυψης για την προστασία των σωλήνων.

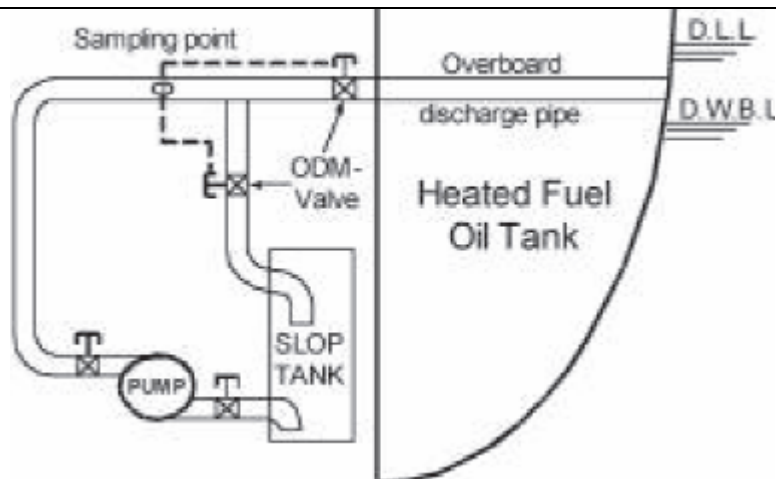
<i>Εικόνα 4-15: διαβρωμένη και τρυπημένη σωλήνα απόρριψης "ελαιωδών υδάτων" (oily water) εκτός πλοίου - εσωτερική επιφάνεια του σωλήνα.</i>		
<u>Πιθανή αιτία</u> Η σωλήνα απόρριψης "ελαιωδών υδάτων" (oily water) εκτός πλοίου που βρίσκεται πάνω από την βαθύτερη ίσαλο γραμμή, βλέπε εικ. 4-16 , περνά διαμέσου της αριστερής θερμαινόμενης δεξαμενής πετρελαίου (fuel oil tank). Πετρέλαιο από αυτή τη δεξαμενή είχε διαφύγει προς τη θάλασσα μέσα από τις τρύπες της υψηλά διαβρωμένης σωλήνας απόρριψης εκτός πλοίου (overboard discharge pipe)

Εικόνα 4-16: Αρχικό σκίτσο του δικτύου απόρριψης "ελαιωδών υδάτων" (oily water) εκτός πλοίου για πλοία που χτίστηκαν όταν η κατάταξη αυτή ήταν ακόμη αποδεκτή (πριν την 1η Ιανουαρίου 1999).
