# ***ΠΤΥΧΙΑΚΗ ΕΡΓΑΣΙΑ***

## ***Ατυχήματα κατά την Διάρκεια Πλοήγησης Η Επίδραση της Παρουσίας του Πλοηγού στην Εξέλιξη του Ατυχήματος***

| <b>Κεφάλαιο 2: Ανάλυση Ατυχήματος - Η Προσάραξη του Φορτηγού Πλοίου Vectis Eagle στη Γκιζόν της Ισπανίας (30/11/2014) .....</b> | <b>17</b> |

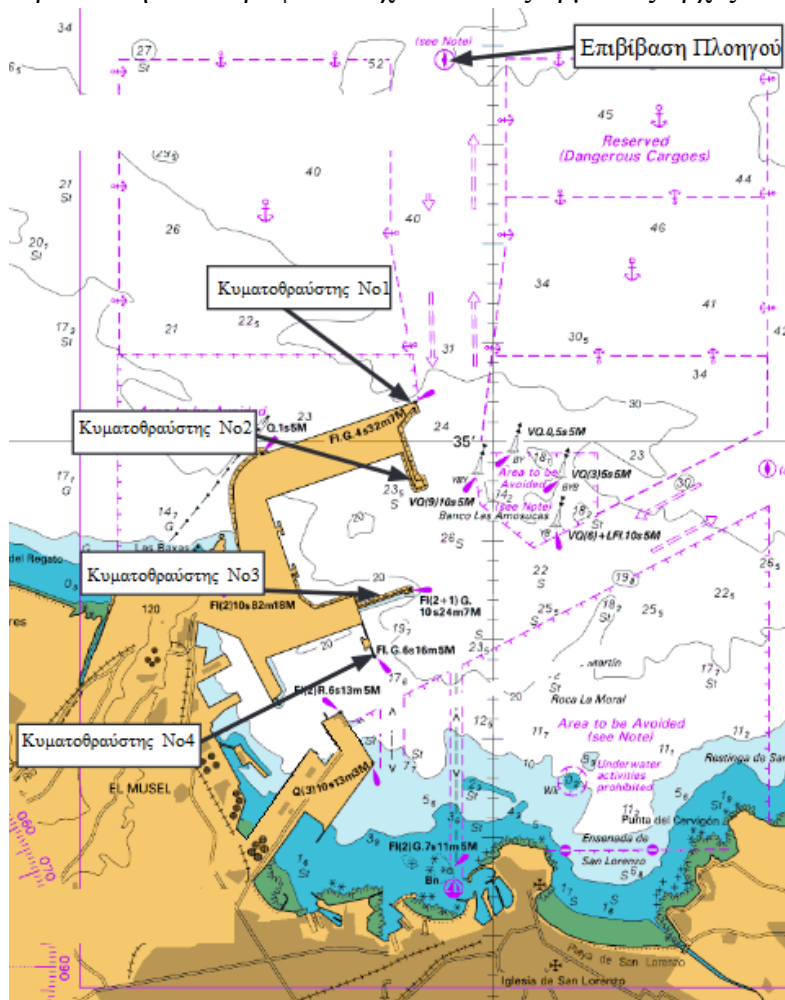
Το πλοίο προσάραξε λόγω απώλειας ελέγχου του πηδαλίου που έγινε αντιληπτή κατά τη διάρκεια του περάσματος από έναν εσωτερικό κυματοθραύστη του λιμένα. Κατά την έρευνα διαπιστώθηκε ότι το Vectis Eagle ήταν άσκοπα κοντά στον κυματοθραύστη και ότι η στροφή για το πέρασμα του κυματοθραύστη ξεκίνησε πολύ νωρίς. Ο

πλοηγός προσπαθούσε να ελέγξει την πορεία του πλοίου αλλά ο έλεγχος χάθηκε. Η απώλεια του πηδαλίου φαίνεται να οφείλεται σε αστοχία του συστήματος διεύθυνσης ή σε λάθος χειρισμό χωρίς όμως να υπάρχει επαλήθευση.<sup>35</sup>

Καθώς το Vectis Eagle πλησίαζε τον κυματοθραύστη, ο κινητήρας τέθηκε σε πλήρη ισχύ ανάποδα, ποντίστηκε η αριστερή άγκυρα και ο προωθητήρας πλώρης (Bow thruster) ρυθμίστηκε άμεσα σε πλήρη ώθηση. Αυτές οι ενέργειες δεν εμπόδισαν το πλοίο να προσεγγίσει πολύ κοντά στον κυματοθραύστη, αλλά αναμφίβολα οι ενέργειες αυτές απέτρεψαν την επιδείνωση της κατάστασης. Μετά την προσάραξη στη Γκιζόν το πλοίο αποκολλήθηκε με τα δικά του μέσα, δεν υπήρχαν τραυματισμοί και ρύπανση αλλά το εμπρός τμήμα του κύτους υπέστη υπολογίσιμη ζημιά κάτω από την ίσαλο γραμμή.

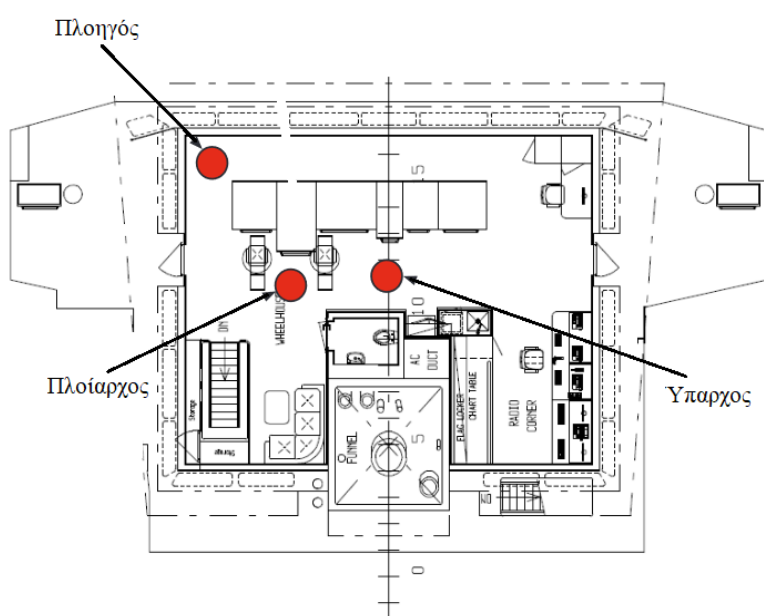
*Εικ.5: Κάτοψη της γέφυρας με τη θέση του Πλοίαρχου, του Πλοηγού και του Υπάρχου.*
