**ΑΚΑΔΗΜΙΑ ΕΜΠΟΡΙΚΟΥ ΝΑΥΤΙΚΟΥ  
ΜΑΚΕΔΟΝΙΑΣ  
ΣΧΟΛΗ ΜΗΧΑΝΙΚΩΝ**

**ΠΤΥΧΙΑΚΗ ΕΡΓΑΣΙΑ**

**DNV CASUALTY INFORMATION'S Π/Α 2007-2009.  
ΕΠΕΞΕΡΓΑΣΙΑ ΚΑΤΑΤΑΞΗ ΚΑΙ ΣΧΟΛΙΑΣΜΟΣ  
ΠΛΗΡΟΦΟΡΙΩΝ ΑΤΥΧΗΜΑΤΩΝ**

**ΣΠΟΥΔΑΣΤΗΣ : ΜΠΟΧΩΡΙΔΗΣ ΠΑΣΧΑΛΗΣ**

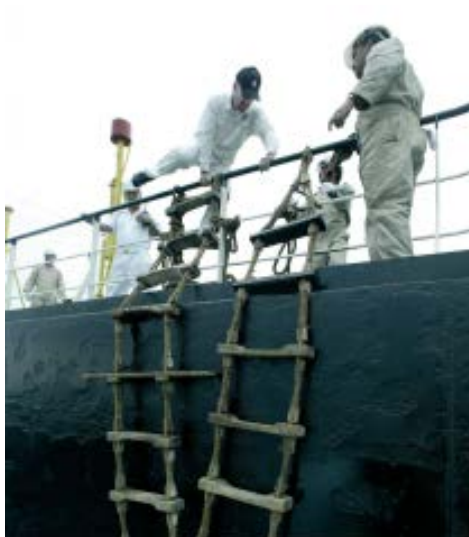
<b><u>Πορεία των γεγονότων:</u></b> Όταν το πλοίο ήταν αγκυροβολημένο, μια βάρκα καταδύσεων (diving boat) ήταν δεμένη στο πίσω μέρος του πλοίου για κάποια δουλειά. Μια σκάλα πιλότου (pilot ladder) στήθηκε για να βοηθήσει τους ανθρώπους να κατέβουν κάτω στη βάρκα όπως φαίνεται στην <b>εικόνα 1-1</b> . Καθώς κατέβαινε ένα άτομο, η σκάλα δεν άντεξε και υπέστη ολική καταστροφή στο σχοινί της σε 6 διαφορετικά σημεία μεταξύ των πρώτων 4-5 μέτρων όπως φαίνεται στην <b>εικόνα 1-2</b> . Το άτομο έπεσε και προσγειώθηκε στο κατάστρωμα της βάρκας περίπου 10 μέτρα κάτω από την πρύμνη του πλοίου.

Εικ.1-1: Γενική εικόνα σκάλας πιλότου (pilot ladder) σε χρήση

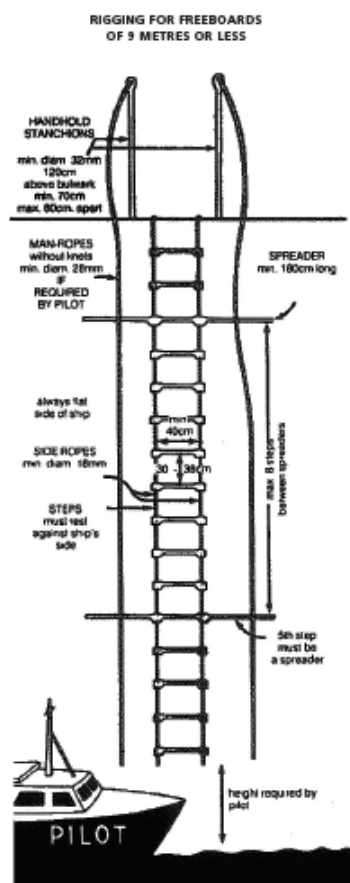
Εικ 1-1: Παράδειγμα από αποδεκτή σκάλα πιλότου (pilot ladder), σύμφωνα με τον κανονισμό: IMO MSC / Circ.568 /rev.1

- Πριν από κάθε χρήση, θα πρέπει να γίνεται επιθεώρηση στα σχοινιά και στα διαχωριστικά και να γίνεται τεστ φορτίου. Ο υπεύθυνος αξιωματικός του πλοίου θα πρέπει να επιβεβαιώνει ότι η σκάλα είναι έτοιμη για χρήση.
- Οι σκάλες πιλότου (pilot ladders) θα πρέπει να κατασκευάζονται σύμφωνα με τα κατάλληλα πρότυπα.
- Οι σκάλες πιλότου (pilot ladders) θα πρέπει να στοιβάζονται κατάλληλα, να γίνεται εντατικός έλεγχος και σωστή συντήρηση όπως επίσης και σωστό δέσιμο. Το περιβάλλον μπορεί να κάνει το σχοινί πιο αδύναμο (χημικά).
- Τα σχοινιά που θα κρατούν οι ναύτες θα πρέπει να είναι έτοιμα να δεθούν όταν ο χρήστης το επιθυμεί, ειδικά σε δύσκολες συνθήκες.

Στον κανονισμό 23 της SOLAS “Pilot transfer arrangements” αναφέρεται ότι τα πάντα στο πλοίο πρέπει να διατηρούνται καθαρά, να συντηρούνται και να στοιβάζονται σωστά. Επίσης θα πρέπει να γίνεται τακτική επιθεώρηση για να διαβεβαιωθούν ότι είναι ασφαλή για χρήση.

Ο Πλοίαρχος είναι υπεύθυνος να βεβαιωθεί για την ασφάλεια της σκάλας. Δείτε την **εικόνα 1-3** για ένα σωστό παράδειγμα σκάλας του πιλότου με διαχωριστικά.

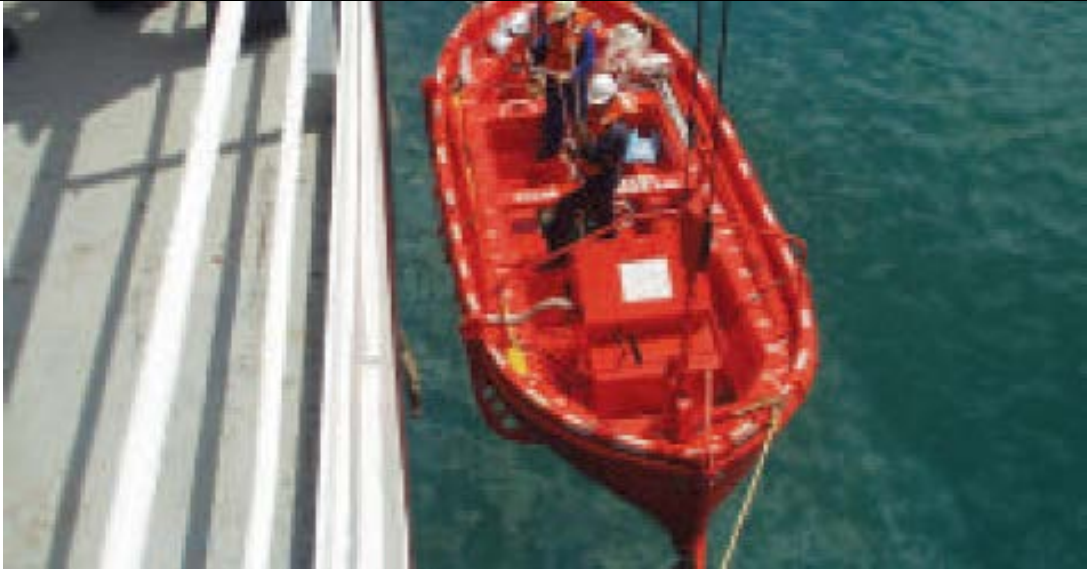
<b><u>2008/05 Οκτωβρίου 2008</u></b>	<b><u>Πληροφορίες Ατυχήματος</u></b> <b><u>DNV</u></b>	<b><u>01. ΑΣΦΑΛΕΙΑ</u></b>
<b><u>Τύπος πλοίου: Οποιοσδήποτε, Μέγεθος: Οποιοδήποτε, Έτος κατασκευής: Οποιοδήποτε</u></b>		
<b><u>Πορεία των γεγονότων:</u></b> Ενώ δοκιμαζόταν η αριστερή σωσίβια λέμβος με πλήρες φορτίο (on-load), η σωσίβια λέμβος ξεκίνησε να παίρνει κλίση προς τα αριστερά, η δε ανατροπή της βάρκας είχε αποφευχθεί λόγω της ικανότητας των ναυτικών και των τεχνικών πάνω στο πλοίο.		
<b><u>Έκταση της ζημίας:</u></b> Καμία σωματική ή υλική βλάβη δεν υπήρξε σε αυτό το περιστατικό.		
<b><u>Πιθανή αιτία:</u></b> Τοποθετήθηκαν βαρέλια με νερό στις θέσεις της βάρκας και στις δύο πλευρές που χρησιμοποιήθηκαν ως φορτία δοκιμής. Τα βαρέλια με το νερό δεν ήταν ούτε σταθερά ούτε κλειστά. Μετά την καθέλκυση της σωσίβιας λέμβου μερικά από τα βαρέλια στη δεξιά πλευρά έπεσαν από τα καθίσματα, το νερό χύθηκε από τα βαρέλια και το φορτίο στη βάρκα έγινε ασταθές. Τα υπόλοιπα βαρέλια στη δεξιά πλευρά άρχισαν να πέφτουν από τα καθίσματα όπως το "ντόμινο", και το νερό χύθηκε απ' αυτά στο κάτω μέρος της βάρκας. Η βάρκα πήρε κλίση προς τα αριστερά και σχεδόν ανατράπηκε, ως αποτέλεσμα της ανισορροπίας του φορτίου που προκλήθηκε από τις ελεύθερες επιφάνειες (free surface effect), υπό συνθήκες ελεύθερης πλημμύρας.

<b><u>Λιτάγματα:</u></b> Κατά τη διεξαγωγή δοκιμών με πλήρη φορτίο (on-load) των σωσίβιων λέμβων συνιστώνται τα εξής: Αποφύγετε τη χρήση υγρών βαρών (σκεφτείτε να χρησιμοποιήσετε σάκους με άμμο), εκτός αν το υγρό διατηρείται καταλλήλως μέσα στα βαρέλια. Τοποθετείστε τα βάρη δοκιμής όσο το

δυνατόν χαμηλότερα στην σωσίβια λέμβο. Εάν χρησιμοποιείτε βαρέλια με νερό, βεβαιωθείτε ότι είναι κλειστά και καταλλήλως στερεωμένα στη βάρκα. Σκεφτείτε να έχετε μια ομάδα διάσωσης διαθέσιμη. Γίνεται αναφορά στη σύμβαση SOLAS Χρ. ΙΙΙ, Καν. 20.11.

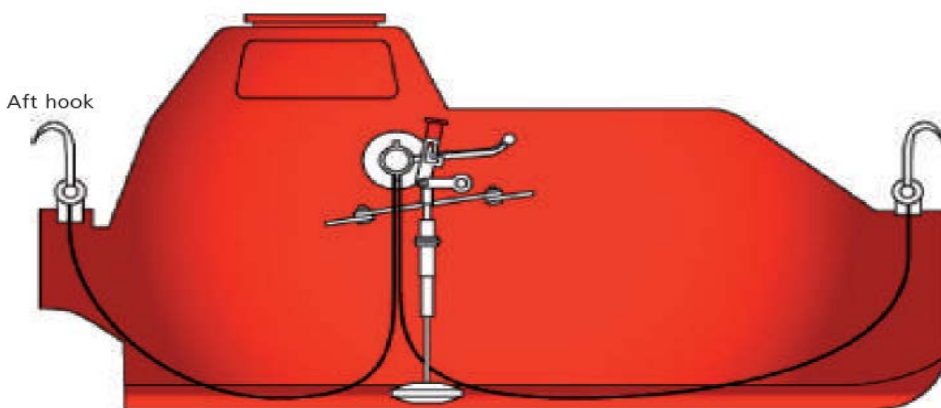
Η πιθανή αιτία της κακής κατάστασης του μηχανισμού απελευθέρωσης on-load ήταν η ανεπαρκής συντήρηση, ενδεχομένως σε συνδυασμό με την έλλειψη επιθεωρήσεων. Τα καλώδια των λέμβων είχαν επιθεωρηθεί γρήγορα μέσα στις επενδύσεις και τα καλώδια είχαν διαβρωθεί και διαχωριστεί στο εσωτερικό αυτών των επενδύσεων.

*Εικόνα1-7:Σχηματική απεικόνιση της μιας σωσίβιας λέμβου με υδροστατική προστασία έναντι ακούσιας ελευθέρωσης*

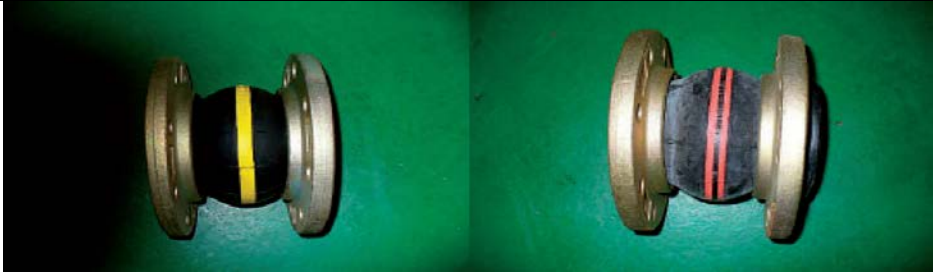
<i>Εικόνα 2-3:Κωδικοποιημένες χρωματικές σημάτσες πλαστικών συνδέσμων διαστολών</i>		
<b><u>Πορεία των γεγονότων:</u></b> Το πλοίο ήταν δίπλα στο λιμάνι, όταν η κύρια μηχανή (main engine) ξεκίνησε, και ο ανιχνευτής νέφους ελαίου (oil mist detector) έδωσε ένα προειδοποιητικό συναγερμό. Κατά το άνοιγμα του στροφαλοθαλάμου (crank case) βρέθηκε ένα υπερθερμασμένο έδρανο κομβίου διωστήρα (crankpin bearing). Ο στρόφαλος (crankshaft) βρέθηκε να έχει υποστεί σοβαρές ζημιές στο ένα κομβίο (crankpin), με αποτέλεσμα το πλοίο να χάσει τα ναύλα για περισσότερο από ένα μήνα πριν από την επανέναρξη λειτουργίας.		
<b><u>Έκταση της ζημίας:</u></b> Ο στροφαλοφόρος άξονας (crankshaft) είχε υποστεί ανεπανόρθωτες βλάβες, και τοποθετήθηκε ένας νέος, σύμφωνα με τις συστάσεις του κατασκευαστή

<b><u>Πιθανή αιτία:</u></b> Η κύρια μεσόστροφη Μηχανή (main medium diesel engine) τοποθετείται χρησιμοποιώντας ελαστικές βάσεις. Έτσι όλο το νερό ψύξης, το σύστημα σωληνώσεων πετρελαίου (fuel oil) και λαδιού λίπανσης (lubricating oil) στη μηχανή είναι εξοπλισμένο με πλαστικές συνδέσεις διαστολής, προκειμένου να επιτρέψει κάποια ευελιξία κατά τη λειτουργία. Έρευνα μετά το ατύχημα αποκάλυψε ότι σωματίδια πλαστικού διαφόρων μεγεθών, που προήλθαν από ένα αποσυντεθημένο πλαστικό σύνδεσμο διαστολής του συστήματος λιπάνσεως, είχαν μπλοκάρει το σύστημα λαδιού λίπανσης (lubricating oil system). Αυτό θα μπορούσε να είχε αποδειχθεί πολύ σοβαρό για το πλοίο αν είχε συμβεί κατά τη διάρκεια ταξιδιού. Επιβεβαιώθηκε ότι ο κατασκευαστής αυτών των πλαστικών συνδέσμων διαστολής έχει ιδιαίτερες προδιαγραφές για διάφορες χρήσεις των συνδέσμων, και οι σύνδεσμοι είναι, κατά συνέπεια, σημειωμένοι με διαφορετικούς κωδικούς χρωμάτων, βλέπε <b>εικ. 2-3</b> . Στην περίπτωση αυτή, ο σύνδεσμος που προοριζόταν για συστήματα γλυκού και θαλασσινού νερού ψύξης είχε χρησιμοποιηθεί, από το

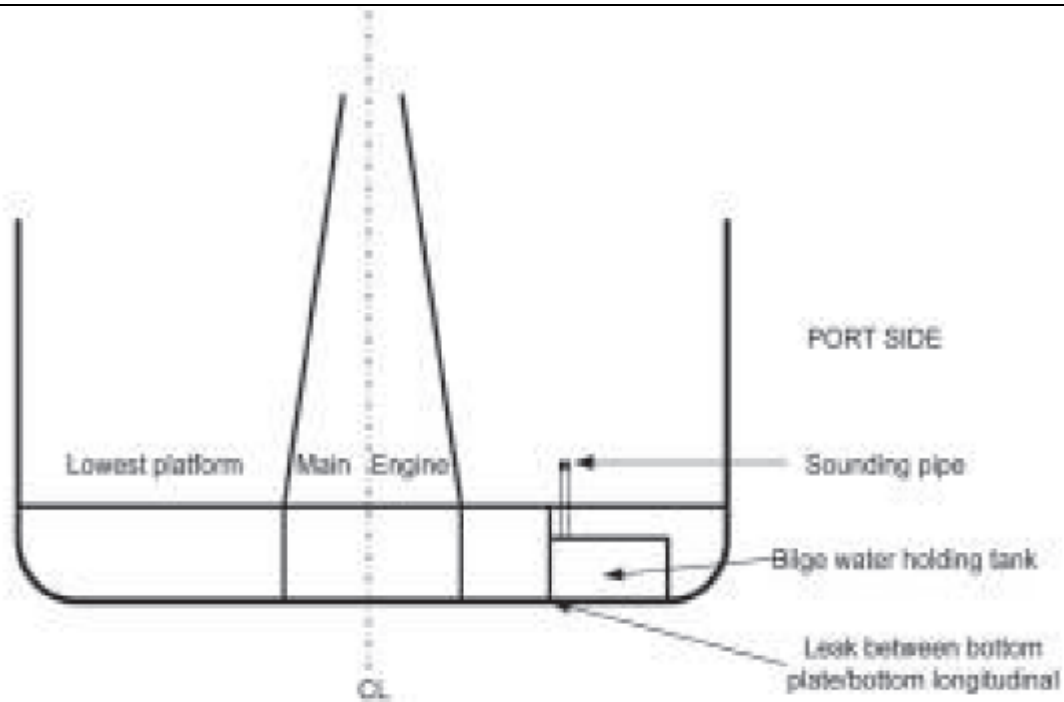
<i>Εικόνα 2-7&amp; 2-8: Τοποθεσία της διαβρωμένης περιοχής στις σεντίνες (bilge water tank) και τρύπα στον πυθμένα</i>		
<u>Πιθανή αιτία</u> Η πιθανή αιτία της διάβρωσης ήταν ότι χημικά απόβλητα είχαν συσσωρευθεί στον πυθμένα της σεντίνας (bilge water tank), και δεν ήταν δυνατό να εκκενωθούν σωστά κατά τη διάρκεια της κανονικής λειτουργίας, βλ. <b>εικ. 2-9</b> . Κατά τη διάρκεια της επιθεώρησης από το πλήρωμα, διαπιστώθηκε ότι το ίδιο διαβρωτικό χημικό, το υδροχλωρικό οξύ είχε χρησιμοποιηθεί για τον καθαρισμό του βραστήρα (fresh water generator) και στη συνέχεια διοχετεύτηκε μέσα στη

δεξαμενή συγκράτησης σεντινόερων (bilge water holding tank). Διαπιστώθηκε επίσης, ότι το κάλυμμα του σωλήνα βυθομέτρησης είχε αφαιρεθεί για ευκολότερη μέτρηση.

Εικόνα 2-9: Εγκάρσια τομή του κατώτερου τμήματος του μηχανοστασίου

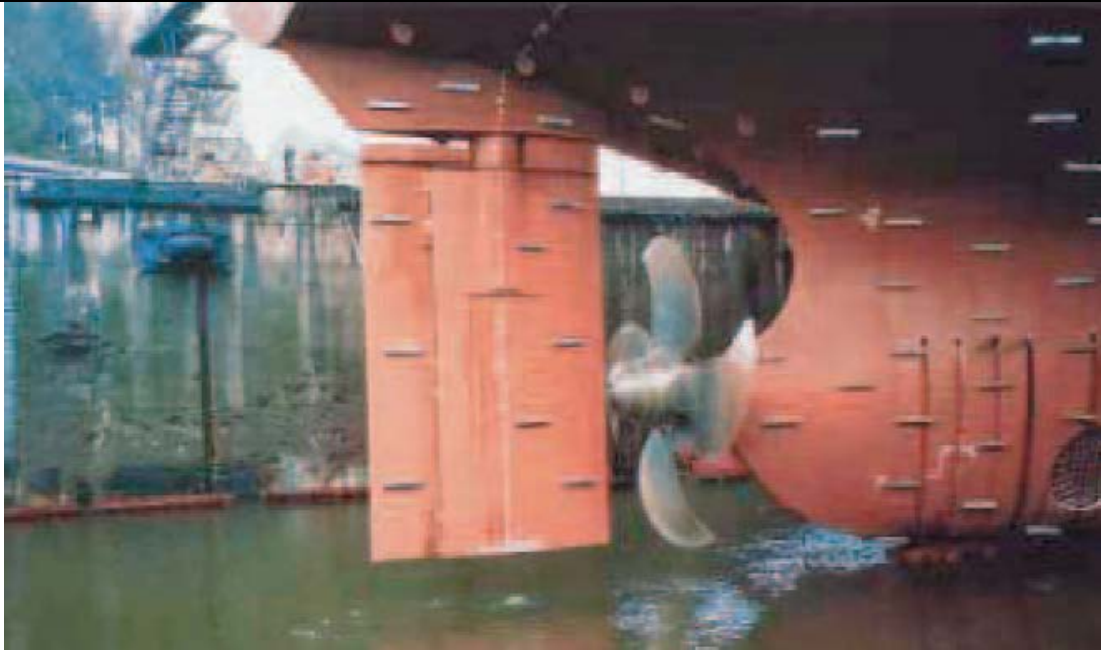
<i>Εικόνα 3-1:Κινούμενο πηδάλιο(Flap rudder) και έλικα μεταβλητού βήματος(pitch propeller).</i>		
<b><u>Πορεία των γεγονότων</u></b> Η εμπειρία του παρελθόντος επισημαίνει ότι ένας αριθμός πλοίων παρουσίασε προσωρινή απώλεια του τιμονιού (steering) όταν μειωνόταν η ταχύτητα του πλοίου, γεγονός που είχε ως αποτέλεσμα ακούσιες αλλαγές της κατεύθυνσης του πλοίου. Ένα πλήρως φορτωμένο πλοίο που πλησιάζει στο λιμάνι υπό πλοήγηση, έχασε το τιμόνι (steering) και προσάραξε.		
<b><u>Η έκταση της ζημιάς</u></b> Το πλοίο υπέστη βλάβη του πυθμένα.		
<b><u>Πιθανή αιτία</u></b> Το πλοίο ήταν εξοπλισμένο με έλικα ελεγχόμενου μεταβλητού βήματος (pitch propeller) και ένα κινούμενο πηδάλιο (flap rudder) (βλ. <b>εικ. 3-1</b> ). Καμία τεχνική δυσλειτουργία δεν εντοπίστηκε στο

τιμόνι και στο σύστημα πηδαλιούχησης (steering gear) κατά την διάρκεια της έρευνας. Παρόλα, αυτά η έρευνα κατέληξε πως κάτω από συγκεκριμένες συνθήκες η επίδραση του πηδαλίου (rudder) μπορεί να χαθεί προσωρινά, δεδομένου ότι η ροή του νερού γύρω από το πηδάλιο (rudder) πιθανόν να αλλάξει γρήγορα, με αποτέλεσμα να επηρεάσει την ικανότητα του συστήματος πηδαλιούχησης (rudder). Αν το πλοίο είναι «ασταθές» (που σημαίνει ότι πάντα θα τείνει είτε αριστερά είτε δεξιά χωρίς να δίνεται γωνία στρέψης) (βλ. **εικ. 3-2**) δεν είναι απαραίτητη η γωνία πηδαλίου (rudder angle) για να ξεκινήσει μια στροφή αλλά είναι αναγκαία μια μεγάλη γωνία πηδαλίου (rudder) για να ελεγχθεί μια στροφή. (το δεξί σχήμα δείχνει τη σχέση μεταξύ γωνίας πηδαλίου (rudder angle) και του συντελεστή περιστροφής για ένα ασταθές πλοίο). Εφόσον απαιτούνται μεγαλύτερες γωνίες πηδαλίου (rudder angles) για να ελεγχθεί μια στροφή υπάρχει «διαθέσιμο αποθεματικό πηδάλιο» (reserve rudder) αν η δύναμη του πηδαλίου (rudder) χρειαστεί να μειωθεί. Στην πράξη έχει αποδειχθεί ότι με μηδενικό βήμα (zero pitch) τα πτερύγια της προπέλας (propeller blades) θα σχηματίσουν ένα δίσκο που εμποδίζει την ελεύθερη ροή του νερού προς το πηδάλιο (shielding effect). Αν η ταχύτητα του πλοίου μειώνεται με την αλλαγή του βήματος της έλικας (pitch propeller) η επίδραση του πηδαλίου (rudder) θα μειωθεί ή είναι πιθανό και να χαθεί προσωρινά. Το ασταθές πλοίο αμέσως θα αναπτύξει ταχύτητα εκτροπής (yaw rate), η οποία είναι αδύνατον να ελεγχθεί με την εφικτή δύναμη του πηδαλίου (rudder force). Η παραπάνω επίδραση είναι λίγο-πολύ ανεξάρτητη από τον τύπο του πηδαλίου (type of rudder).

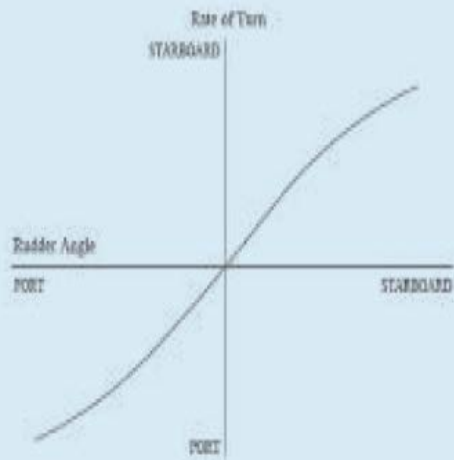
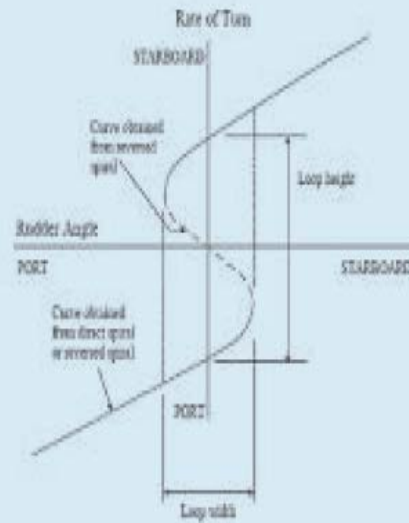
Εικόνα 3-2: Σχέση μεταξύ γωνίας πηδαλίου και εκτροπής (στροφή) σε ποσοστό για ευθεία γραμμή σταθερό / ασταθές πλοίο.

4. Μια μείωση της ταχύτητας αρκετά πριν τη στροφή παρέχει την δυνατότητα για «kick ahead with propeller» ώστε να αποκτήσει απρόσκοπτη επίδραση το πηδάλιο στη κατεύθυνση του πλοίου

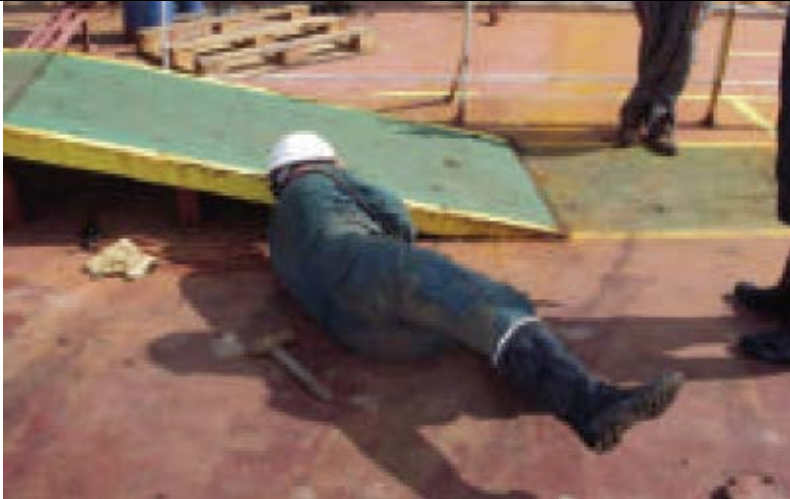
<p><i>Εικόνα 4-1: Επιθεώρηση</i></p>		
<p><b><u>Πορεία των γεγονότων</u></b></p> <p>Κατά τη διάρκεια της επιθεώρησης του κύριου κελύφους ενός δεξαμενοπλοίου (main hull survey), διαπιστώθηκαν βαθιά σημεία απο διάβρωση (grooving corrosion) κάτω από διαδρόμους, η οποία είναι μια σχεδόν μη προσβάσιμη περιοχή, όταν οι διάδρομοι είναι στη θέση τους. Δείτε την <b>εικ. 4-1</b>. Το αρχικό πάχος πλάκας ήταν 15 μμ, αλλά πολλές περιοχές που είχαν υποστεί διάβρωση (grooving corrosion) βρέθηκαν με μόνο 5 χιλιοστά πάχους σε πλάκα που εκτείνεται στην εγκάρσια κατεύθυνση του καταστρώματος, βλέπε <b>εικ. 4-2</b>.</p>

Η πιο πιθανή αιτία της βλάβης υποτίθεται ότι είναι η έλλειψη συντήρησης με την πάροδο του χρόνου. Όταν απομακρύνθηκαν οι διάδρομοι, διαπιστώθηκε ότι είχε βαθιά σημεία διαβρωμένα και χαραγμένα, κυρίως λόγω της έλλειψης συντήρησης σε αυτές τις μη προσβάσιμες περιοχές. Από την περιγραφή της επισκευής οι διάδρομοι στο κατάστρωμα επρόκειτο να ανανεωθούν για αισθητικούς λόγους, χωρίς ιδιαίτερη έμφαση στην πιθανότητα ανακάλυψης διαβρωμένων περιοχών (grooving corrosion). Η κατάσταση της επίστρωσης στο κατάστρωμα βρέθηκε γενικά να είναι καλή με μόνο μικρά σπασίματα.

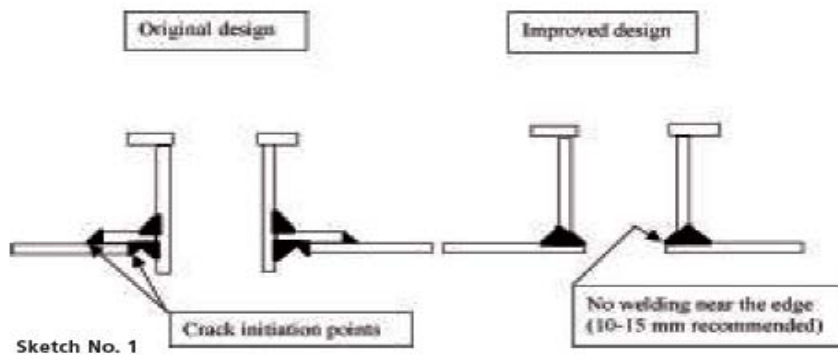
Ένα μπουνι είχε τοποθετηθεί στο κύριο κατάστρωμα και διαπιστώθηκε ότι πιθανόν η συγκόλληση ήταν κοντά στην άκρη της τρύπας. Μια τραχιά κομμένη τρύπα είναι επίσης, μια πιθανή αιτία για ρωγμή, αν και στην εικόνα φαίνεται καλή. Δείτε την **εικ. 4-6**. Και πάλι η τρύπα πρέπει να κοπεί σωστά και να λειανθεί. Η συγκόλληση πάνω ή κοντά στην άκρη, δεν συνιστάται. Η απόσταση από το άκρο της πλάκας στο κάτω μέρος της συγκόλλησης συνιστάται να είναι πάνω από 10-15 χιλ.

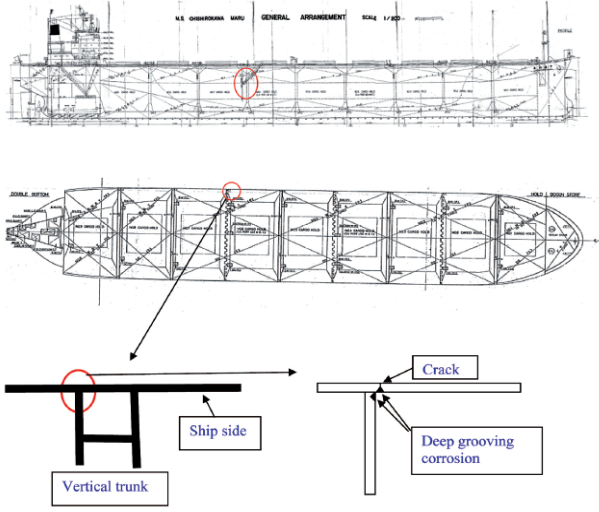
<u>2009/01 Φεβρουαρίου 2009</u>	<u>Πληροφορίες Ατυχήματος</u> <b>DNV</b>	<u>04.Κατάστρωμα-Σκάφος(hull)</u>
<b>Τύπος Πλοίου: Φορτηγό Πλοίο (bulk carrier), Μέγεθος: Οποιοδήποτε, Έτος κατασκευής: 1983</b>		
<b><u>Πορεία των γεγονότων</u></b>		
<p>Κατά τη διάρκεια ενός ταξιδιού φορτωμένο έμφορτου φορτηγού πλοίου (bulk carrier), ανακαλύφθηκε ότι νερό είχε μπει στη Νο.4 δεξαμενή διπυθμένων (double bottom), στο μέσο του πλοίου. Μετά από επιθεώρηση διαπιστώθηκε ότι το νερό ερχόταν από τη πλευρά του πλοίου μέσω του αγωγού από τη δεξαμενή κυτών έρματος (wing tank) και στη συνέχεια προς τη δεξαμενή έρματος διπυθμένων (double bottom ballast tank), βλέπε <b>εικ. 4-9</b>. Η είσοδος του νερού εκτιμήθηκε να είναι περίπου 300 m<sup>3</sup>/ώρα. Ευτυχώς, η διαρροή περιορίστηκε στη διπύθμενη δεξαμενή έρματος διπυθμένων (double bottom ballast tank), και οι αντλίες έρματος ήταν σε θέση να κρατήσουν τη δεξαμενή άδεια, μέχρι η ρωγμή να αντιμετωπιστεί.</p>

<p>The image contains three technical drawings. The top drawing is a side elevation of a ship's hull with a red circle highlighting a specific area on the side. The middle drawing is a plan view of the hull structure, also with a red circle highlighting the same area. The bottom drawing is a detailed cross-section of the hull structure, showing a vertical trunk and a ship side. A red circle highlights a crack in the ship side, with a label 'Crack' pointing to it. Below the crack, there is a label 'Deep grooving corrosion' pointing to the damaged area.</p>		
<p><i>Εικόνα 4-9: Θέση της εισροής νερού μέσω μιας ρωγμής στη πλευρά του πλοίου</i></p>		
<b><u>Έκταση της ζημίας</u></b>		
<p>Μία κάθετη ρωγμή 5 μ βρέθηκε στην πλευρά του πλοίου κάτω από την ίσαλο γραμμή. Η ρωγμή επισκευάστηκε με την τοποθέτηση ενός εξωτερικού cofferdam πριν από την εισαγωγή ενός νέου ελάσματος. Το ένθετο έλασμα έπρεπε να χωριστεί σε 3 μικρότερα ελάσματα λόγω της υψηλής διατμητικής δύναμης στην περιοχή προκειμένου να μειωθεί ο κίνδυνος υπερφόρτωσης της υπόλοιπης πλευράς του πλοίου. Η ρωγμή θα μπορούσε να επηρεάσει σοβαρά την ασφάλεια του πλοίου, εάν δεν αντιμετωπιστεί εγκαίρως</p>

Η πιθανή αιτία του περιστατικού είναι η διάβρωση (grooving corrosion) κατά μήκος των συγκολλήσεων, οι οποίες για κάποιο λόγο είχε παραμεληθεί με την πάροδο των ετών, βλ.εικ. 4-10. Το μειωμένο πάχος στην αυλάκωση προκάλεσε τη δημιουργία και την ανάπτυξη μιας ρωγμής κόπωσης, βλέπε **εικ 4-11**.

- Κατά τη διάρκεια των τακτικών επιθεωρήσεων, είναι σημαντικό να ελέγχονται για διάβρωση (grooving corrosion), συμπεριλαμβανομένων και αγωγών μεταξύ των διαφόρων δεξαμενών έρματος (ballast tanks), και ύποπτες περιοχές που πρέπει να αποκαλυφθούν πριν από την επιθεώρηση και την αξιολόγηση της κατάστασης.
- Η σωστή επίστρωση και συντήρηση της επίστρωσης σε τέτοιες περιοχές θα αποτρέψει την

διάβρωση (grooving corrosion) και πιθανές ρωγμές ως συνέπεια αυτού.

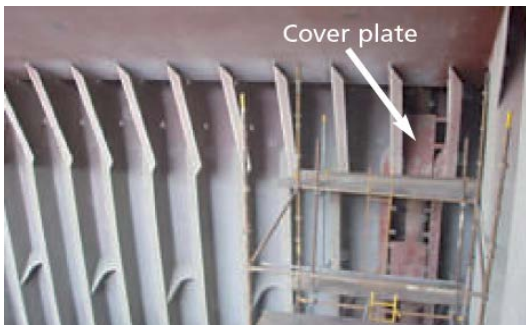
<u>2009/04 Αυγούστου 2009</u>	<u>Πληροφορίες Ατυχήματος</u> <u>DNV</u>	<u>04. Κατάστρωμα-Σκάφος(hull)</u>
<b><u>Τύπος Πλοίου: Φορηγό Πλοίο (bulk carrier), Μέγεθος: Οποιοδήποτε, Έτος κατασκευής: 1988</u></b>		
<b><u>Πορεία των γεγονότων</u></b> <p>Υψηλή διάβρωση / σκασίματα (pitting) και επακόλουθο ράγισμα ανακαλύφθηκε στα πλευρικά ελάσματα του περιβλήματος και νομείς ενός παλαιού φορηγού (bulk carrier) στη θάλασσα, σε κατάσταση έρματος (ballast condition). Η ζημιά βρέθηκε κατά μήκος των σωλήνων που συνδέουν τις δεξαμενές διπυθμένων και στο top side tank στο νο.4 αμπάρι. Ο σωλήνας προστατεύονταν από εξ' επαφής ή άλλες μηχανικές βλάβες με μια πλάκα κάλυψης, βλ. <b>εικ. 4-12-4-14</b>. Η διαρροή ανακαλύφθηκε έγκαιρα ώστε να παρθούν προσωρινά μέτρα για να σταματήσει η διαρροή μέχρι να μπορούν να γίνουν μόνιμες επισκευές στο λιμάνι</p> <div data-bbox="523 913 1051 1236" data-label="Image">

</div> <p data-bbox="512 1252 1062 1285"><i>Εικόνα 4-12: Όψη από το αμπάρι(cargo hold)</i></p>

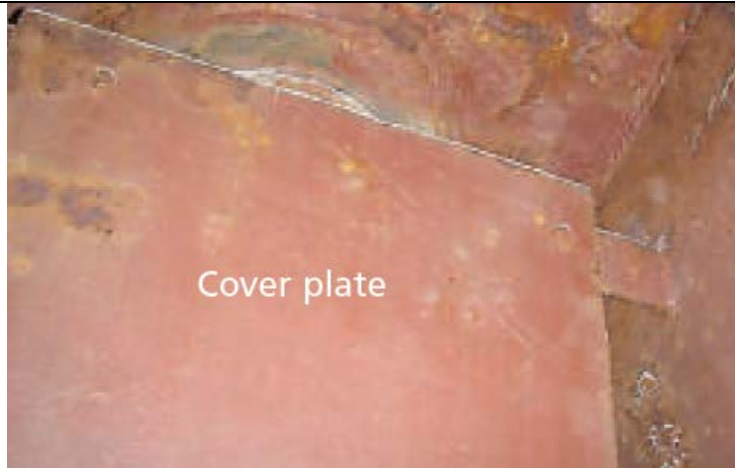
*Εικόνα 4-14: Πλάκα επικαλύψεως για την προστασία των σωλήνων.*

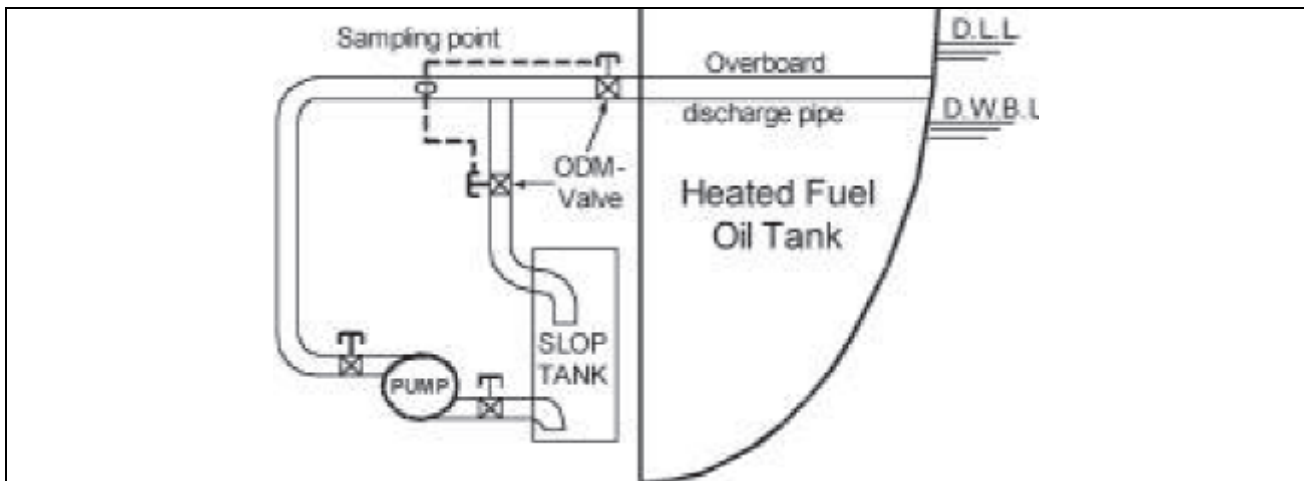
<i>Εικόνα 4-15: διαβρωμένη και τρυπημένη σωλήνα απόρριψης "ελαιωδών υδάτων" (oily water) εκτός πλοίου - εσωτερική επιφάνεια του σωλήνα.</i>		
<b><u>Πιθανή αιτία</u></b> Η σωλήνα απόρριψης "ελαιωδών υδάτων" (oily water) εκτός πλοίου που βρίσκεται πάνω από την βαθύτερη ίσαλο γραμμή, βλέπε <b>εικ. 4-16</b> , περνά διαμέσου της αριστερής θερμαινόμενης δεξαμενής πετρελαίου (fuel oil tank). Πετρέλαιο από αυτή τη δεξαμενή είχε διαφύγει προς τη θάλασσα μέσα από τις τρύπες της υψηλά διαβρωμένης σωλήνας απόρριψης εκτός πλοίου (overboard discharge pipe)

Εικόνα 4-16: Αρχικό σκίτσο του δικτύου απόρριψης "ελαιωδών υδάτων" (oily water) εκτός πλοίου για πλοία που χτίστηκαν όταν η κατάσταση αυτή ήταν ακόμη αποδεκτή (πριν την 1η Ιανουαρίου 1999).
