**ΑΚΑΔΗΜΙΑ ΕΜΠΟΡΙΚΟΥ ΝΑΥΤΙΚΟΥ
ΜΑΚΕΔΟΝΙΑΣ
ΣΧΟΛΗ ΜΗΧΑΝΙΚΩΝ**

ΠΤΥΧΙΑΚΗ ΕΡΓΑΣΙΑ

**DNV CASUALTY INFORMATION'S (V) 2004-2006.
ΕΠΕΞΕΡΓΑΣΙΑ ΚΑΤΑΤΑΞΗ ΚΑΙ ΣΧΟΛΙΑΣΜΟΣ
ΠΛΗΡΟΦΟΡΙΩΝ ΑΤΥΧΗΜΑΤΩΝ**

ΣΠΟΥΔΑΣΤΗΣ : ΝΙΚΟΛΑΪΔΗΣ ΠΑΝΑΓΙΩΤΗΣ

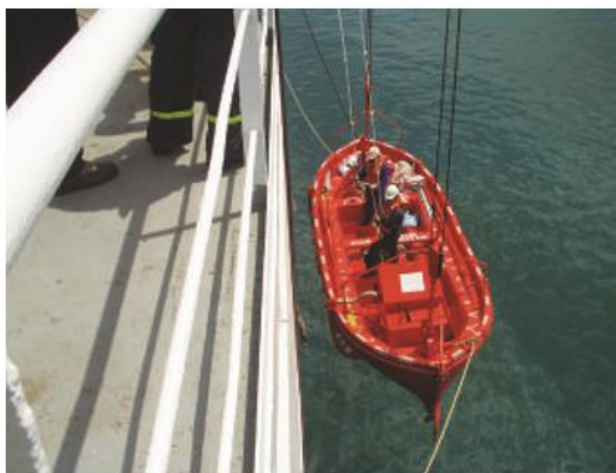
Παρατηρήθηκε μια παράξενη υπερπήδηση και ανισορροπία μεταξύ του μπροστινού και του πίσω σύρματος όπου παρατηρήθηκαν πτώσεις. Η διαδικασία της ανέλκυσης σταμάτησε όταν η σωσίβια λέμβος ήταν στα μισά της διαδρομής της προς τα πάνω και παρατηρήθηκε ότι το πίσω σύρμα είχε απελευθερωθεί πάνω από την τροχαλία και είχε μπλοκάρει μεταξύ της τροχαλίας και του κορμού της.

Εικ.1.1.1 : Αυτή η εικόνα σκοπεύει την επεξήγηση και μόνο (Κατάσταση: Ήρεμη θάλασσα)

Πιθανότατα η κατάσταση της θάλασσας, με υψηλά κύματα και ρεύματα, είχε σαν αποτέλεσμα την απελευθέρωση του πρυμναίου σύρματος πτώσης από την επάνω τροχαλία λόγω της εκτεταμένης κίνησης των μπλοκ του συστήματος ανυψώσεως και την πτώση κατά την διάρκεια της διαδικασίας ανελεύσεως. Αυτή η κατάσταση ανακαλύφθηκε μόνο μετά την ανέλκυση της σωσίβιας λέμβου περίπου στα μισά της διαδρομής προς τα πάνω.

- Πριν αρχίσει ο έλεγχος, έντονα συνιστάται μια ακριβής εξέταση της λέμβου στα καπόνια, σύρματα, τροχαλίες, μπλοκ κτλ.
- Πριν ξεκινήσει ο έλεγχος της σωσίβιας λέμβου, η κατάσταση της θάλασσας θα πρέπει να ληφθεί υπόψιν για μια ασφαλή καθέλκυση και ανέλκυση.

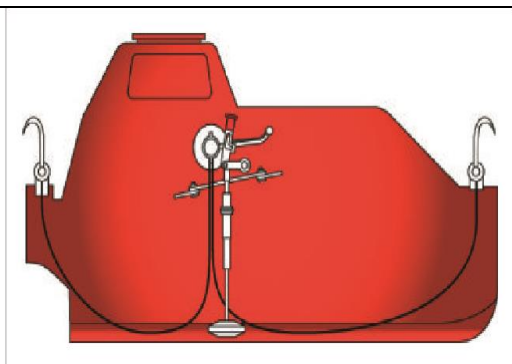
Μια αιτία που συνέβαλε στο ατύχημα μπορεί να είναι ότι ήταν δυνατό να ακυρωθεί η υδροστατική προστασία σε ανοικτή θέση. Όταν η σωσίβια λέμβος κατελκύσθηκε και κατόπιν ανελκύσθηκε μπορεί να μην εξακριβώθηκε ότι η επαναφορά της υδροστατικής προστασίας που αποτρέπει την ακούσια απελευθέρωση (δείτε Εικ. 1.3.1).

Εικ 1.3.1: Σχηματική απεικόνιση λέμβου με υδροστατικό ασφαλιστικό μηχανισμό κατά της ακούσιας απελευθέρωσης.

- Οι σωσίβιες λέμβοι που διαθέτουν υδροστατική προστασία έναντι ακούσιας απελευθέρωσης θα πρέπει να ελέγχονται ανά τακτά χρονικά διαστήματα και να ρυθμίζονται σύμφωνα με τις κατευθυντήριες του IMO σχετικά με την επισκευή και τη συντήρηση, IMO MSC/ Εγκύκλιος 1093. Ζητήματα που σχετίζονται με αυτή την περίπτωση είναι τα εξής:

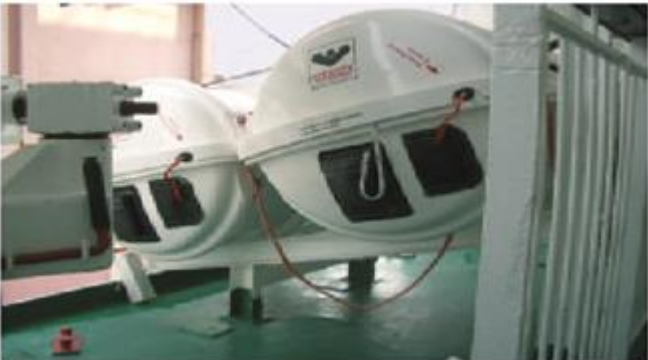
<p>Εικ.1.4.1: Σωσίβια σχεδία εγκατεστημένη σε μια γωνία</p>

Κατά τη διεξαγωγή της απαιτούμενης συντήρησης και των επιθεωρήσεων των συσκευών διάσωσης εξασφαλίστε ότι το σύστημα στερέωσης που διατηρεί τις σωσίβιες σχεδίες προσδεμένες στο πλοίο όπως οι γάντζοι ολίσθησης και οι πόρπες για τα σκοινιά πρόσδεσης επιθεωρούνται προσεκτικά προκειμένου να επιβεβαιωθεί ότι παραμένουν σε καλή κατάσταση.

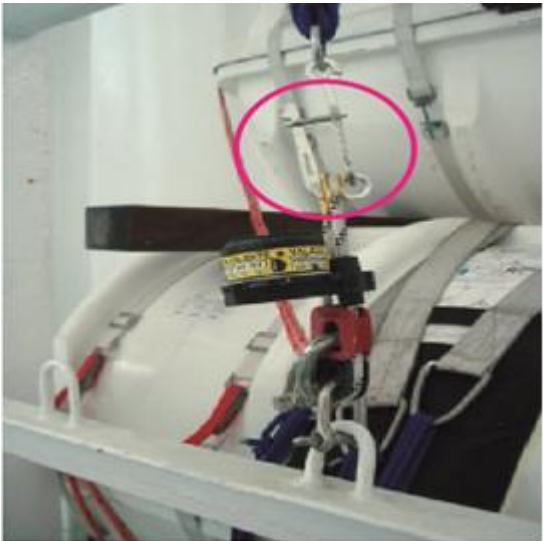
<p>Εικ.1.4.2: Απεικόνιση συστήματος πρόσδεσης σωσίβιας λέμβου με την μονάδα υδροστατικής απελευθέρωσης και του γάντζου ολίσθησης Senhouse.</p>

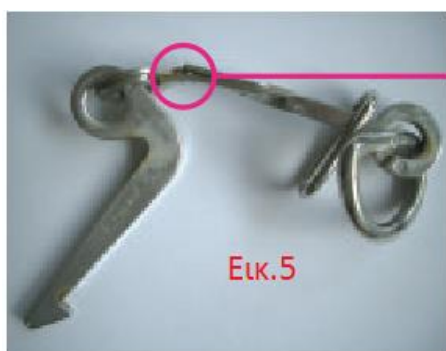
Εικ.5

Εικ.1.4.5 Νεότερος τύπος γάντζου ολίσθησης Senhouse

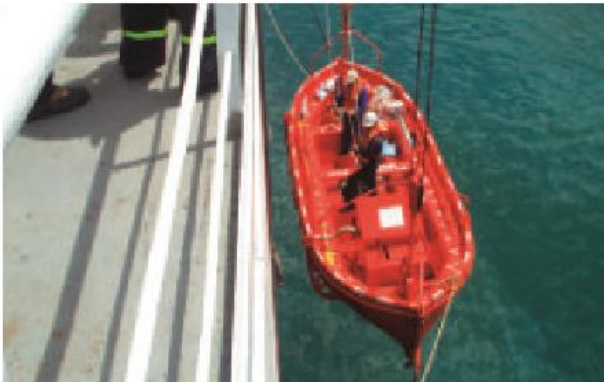
<p>Εικ. 1.5.1: (Λέμβος παράλληλα της πλατφόρμας επιβιβάσεως – μόνο για απεικόνιση και παράδειγμα του συμβάντος αδειας λέμβου.)</p>		
<u>Έκταση της ζημιάς</u> <p>Ευτυχώς, δεν υπήρχαν άτομα στη λέμβο και δεν υπήρξε ανθρώπινος τραυματισμός, μόνο μηχανική βλάβη.</p> <p>Κατά την επιθεώρηση του κατεστραμμένου δεσμού και των δεσμών στις υπόλοιπες σωσίβιες λέμβους, διαπιστώθηκε ότι όλοι οι πλευρικοί δεσμοί των πλακών είχαν υποστεί σοβαρή διάβρωση και απώλειες και ως εκ τούτου έπρεπε να αντικατασταθούν.</p>

<u>Πιθανή αιτία</u> <p>Η πιο πιθανή αιτία θεωρείται το διαβρωτικό περιβάλλον στο κάτω μέρος των σωσίβιων λέμβων σε συνδυασμό με τη έλλειψη συντήρησης στην πάροδο του χρόνου.</p> <p>Οι δεσμοί είναι πολύ σημαντικά δομικά στοιχεία για την ασφαλή και ελεγχόμενη καθέλκυση των σωσίβιων λέμβων.</p> <p>Ωστόσο, οι πλευρικοί δεσμοί των πλακών μπορεί εύκολα να αγνοήθηκαν κατά τη διάρκεια της επιθεώρησης καθώς η πρόσβαση σε αυτούς μπορεί να παρεμποδίζεται από συντρίμια ή την παρουσία σεντινόνερων.</p> <p>Δυο επιπλέον παραδείγματα δίνονται προκειμένου να αναδείξουν το πρόβλημα:</p>

Οι δεσμοί, οι γάντζοι και το σύστημα απελευθέρωσης της σωσίβιας λέμβου θα πρέπει να επιθεωρούνται και να συντηρούνται σύμφωνα με τις συστάσεις του κατασκευαστή, και να συμπεριλαμβάνεται στο σύστημα συντήρησης του πλοίου.

Η πρόσβαση και ο καθαρισμός των πλευρικών δεσμών των πλακών (ακόμη και με σφυρηλάτηση) πρέπει να πραγματοποιείται πριν από την επιθεώρηση των σωσίβιων λέμβων και ειδική προσοχή θα πρέπει να δίνεται στον καθαρισμό των σεντινών.

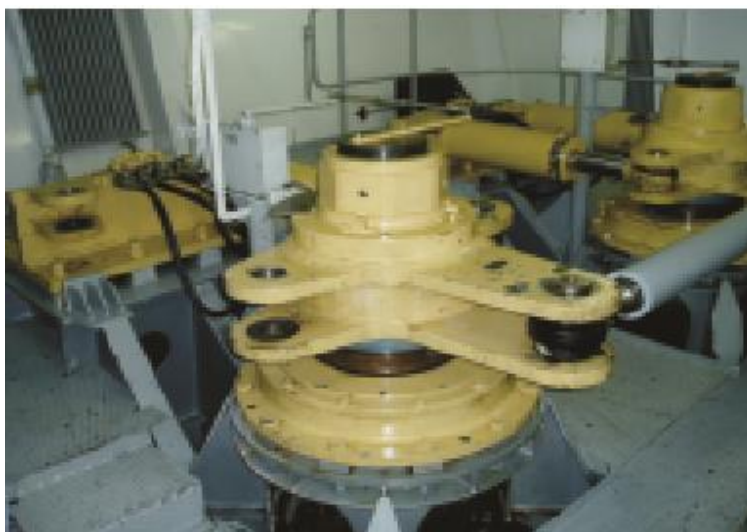
Ενώ έπλεε με μέση ταχύτητα στον ποταμό, το πηδάλιο ξαφνικά μπλόκαρε σε θέση ελάχιστα προς τα δεξιά. Το πλοίο άγγιξε την όχθη του ποταμού και σταμάτησε. Όλα τα μέρη του τιμονιού (μηχανικά και γέφυρας) επιθεωρήθηκαν από το πλήρωμα προκειμένου να βρεθεί η αιτία. Ο πλοίαρχος και ο πιλότος αποφάσισαν να συνεχίσουν το ταξίδι, όμως, παρουσιάστηκε το συγκεκριμένο πρόβλημα πάλι και το πλοίο προσάραξε εκ νέου στις άκρες του ποταμού. Τώρα ενημερώθηκε η κλάση του πλοίου από τον αξιωματικό ελέγχου του λιμένα. Αυτή την φορά ένας από τους υδραυλικούς κυλίνδρους του τιμονιού (κύλινδροι συνδεόμενου τύπου) βρέθηκε θερμότερος σε σχέση με τους άλλους. Το έμβολο αποσυνδέθηκε και το πλοίο ελλιμενίστηκε στο επόμενο λιμάνι. Το πλοίο ήταν εξοπλισμένο με δυο πηδάλια

Εικ.2.2.1: Πηδάλιο – Τιμόνι

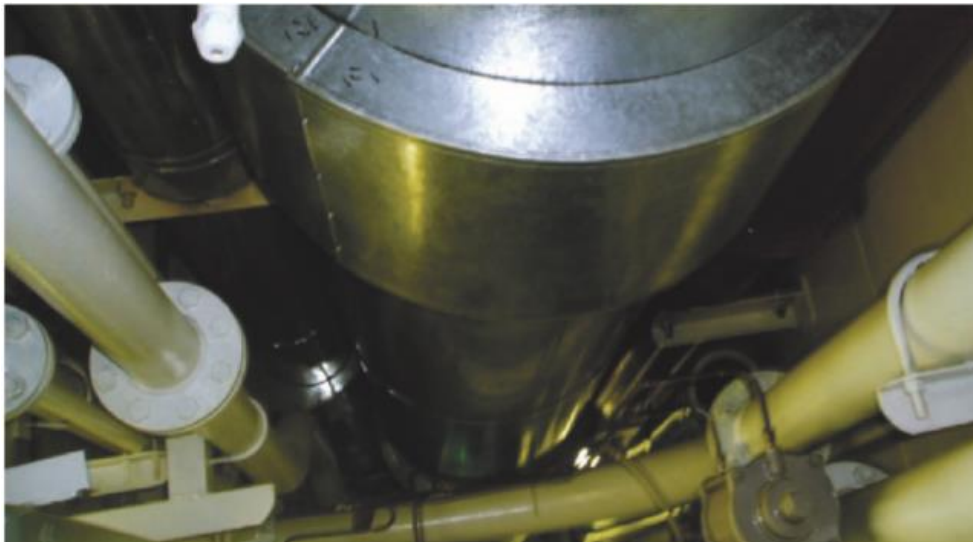
Εικ.2.3.5 παράδειγμα ικανοποιητικής μόνωσης μιας φλάντζας

- Μετά τη συντήρηση και τις επισκευές, να δίνετε προσοχή στην ικανοποιητική ανανέωση της μόνωσης

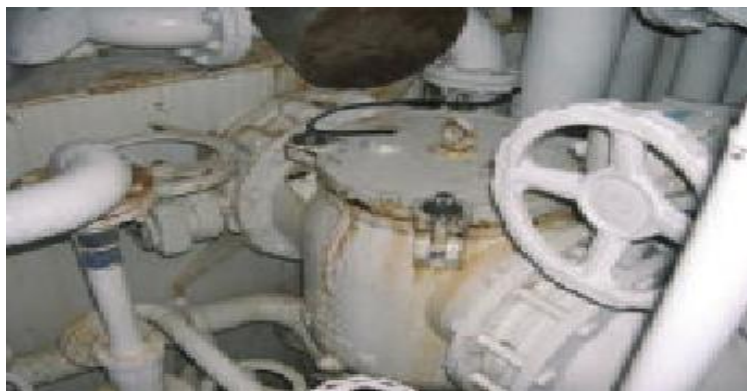
Εικ.2.4.1: Φίλτρο εισαγωγής θαλασσινού νερού, επιστόμια και δίκτυο σωληνώσεων στον χώρο του μηχανοστασίου.

- Όταν ολοκληρωθεί ο καθαρισμός του φίλτρου και η σύσφιξη των σφηνών, ανοίξτε προσεκτικά τις βαλβίδες σε κάθε πλευρά και ελέγξτε την κανονική λειτουργία.

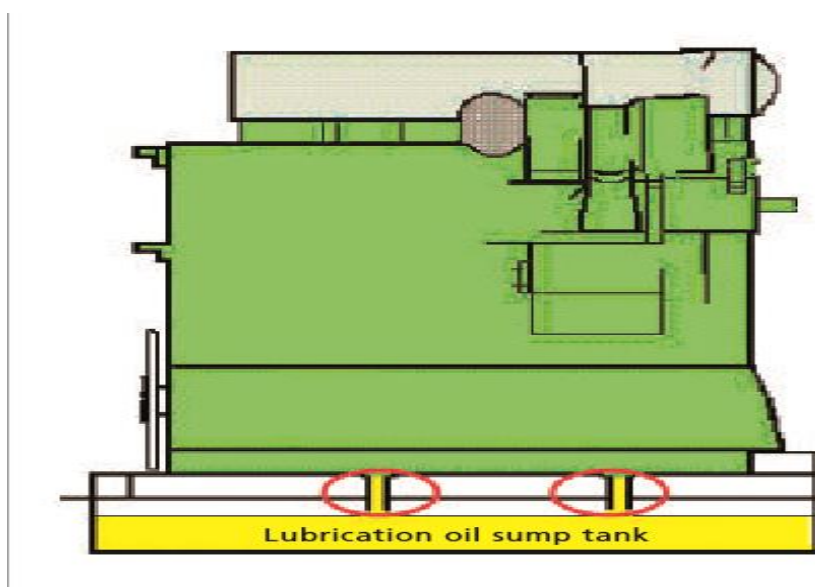
Ένα ελαστικό διάφραγμα μπορεί να καταστραφεί λόγω της μακροχρόνιας έκθεσης σε δυνάμεις από την, σε σχέση με τη γάστρα, κίνηση της μηχανής.

Εικ.2.7.1: Ελαστικά διαφράγματα κύριας μηχανής στις θέσεις τους (απεικονίζονται με κόκκινους κύκλους).

Το ελαστικό διάφραγμα είναι πολύ σημαντικό για να διατηρεί το σύστημα του λιπαντικού ελαίου άθικτο, και το πλήρωμα του μηχανοστασίου θα πρέπει να δίνει επαρκή σημασία σε στιγμές που είναι διαθέσιμο για επιθεώρηση, για παράδειγμα όταν η δεξαμενή κάρτερ λιπαντικού ελαίου υπόκειται σε καθαρισμό. Εάν το μηχανοστάσιο πλημμυρίσει, το λιπαντικό έλαιο για τον κινητήρα πρέπει να ελέγχεται για τυχόν μόλυνση. Εάν βρεθεί μολυσμένο, τα ελαστικά διαφράγματα πρέπει να ελέγχονται για ρωγμές και το σύστημα λιπαντικού ελαίου να κρίνεται απαραίτητο για να την επανάκτηση της αποδεκτής ποιότητας λιπαντικού ελαίου. Οι υπεύθυνοι τήρησης φυλακής πρέπει να είναι προδραστικοί και να διερευνούν την αιτία κάθε συναγερμού στο μηχανοστάσιο.

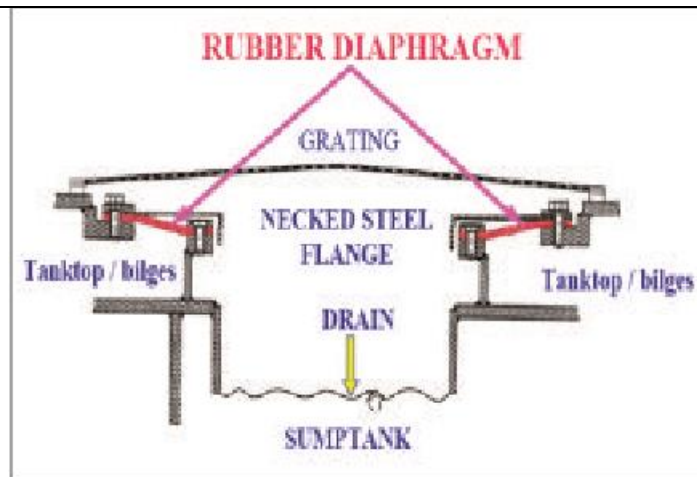
Εικ.2.7.2: Θέση ελαστικών διαφραγμάτων στην κορυφή της δεξαμενής

Σημείωση: Τα διαφράγματα είναι προσβάσιμα μόνο από το στροφαλοθάλαμο για την επιθεώρηση και αφού έχουν αφαιρεθεί οι πλάκες πλέγματος και θωράκισης.

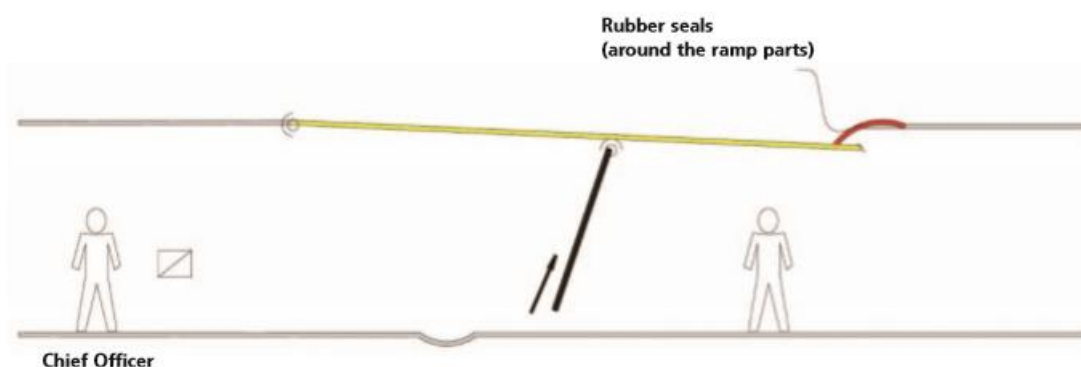
Ο Υποπλοίαρχος ξεκίνησε να χαμηλώνει την ράμπα. Την χαμήλωσε κάτω για περίπου 10 εκατοστά όπου πιθανά και μπλοκάρισε η λαστιχένια ασφάλεια. Οι ενεργοποιητές κίνησης των ραμπών συνέχισαν να υποχωρούν και βγήκαν έξω από τις θέσεις των υποδοχών τους, αφήνοντας την ράμπα να κρέμεται μόνο από την μπλοκαρισμένη λαστιχένια ασφάλεια. (δείτε εικ. 3.1.2).

Εικ.3.1.2: Οι ελαστικές ασφάλειες τοποθετούνται σε όλες τις άκρες των τμημάτων της ράμπας προκειμένου να διατηρηθεί η στεγανότητα μεταξύ των καταστρωμάτων από νερό και αέριο. Οι ελαστικές ασφάλειες μπορεί να είχαν μπλοκάρει λόγω των μικρών παραμορφώσεων από την χρήση τους στην πάροδο του χρόνου. Ξαφνικά, η λαστιχένια ασφάλεια λύθηκε και η κεκλιμένη ράμπα έπεσε πάνω από τον Δόκιμο (δείτε εικ.3). Όταν ελέγχθηκε αργότερα η ράμπα δούλεψε κανονικά.

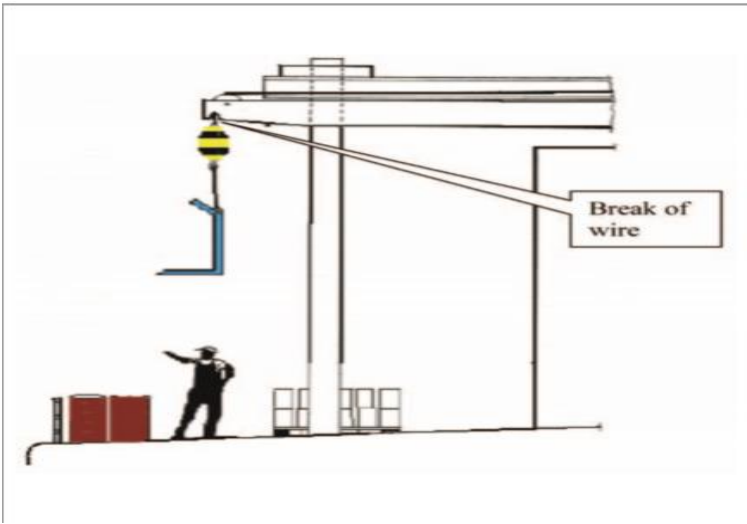
Εικ.3.6.1: Σκίτσο του εξοπλισμού ανυψώσεως		
<u>Έκταση της ζημιάς</u> <p>Παρά τις προσπάθειες του πληρώματος του σκάφους, του ειδικού προσωπικού πρώτων βοηθειών και ενός ιατρού, ο τραυματίας απεβίωσε λίγο μετά το ατύχημα.</p>		
<u>Πιθανή αιτία</u> <p>Δυο σημαντικοί λόγοι που συνέβαλαν στην πρόκληση του ατυχήματος:</p> <ol style="list-style-type: none">1. Βλάβη/έλλειψη διακόπτη άνω ορίου. Αν ήταν σε λειτουργία ο διακόπτης άνω ορίου, θα είχε σταματήσει την κίνηση προτού το άγκιστρο χτυπήσει την ακτίνα του γερανού.2. Το άκρο του σύρματος στην πλευρά του άγκιστρου λύθηκε λόγω τριών εσφαλμένα εφαρμοσμένων σφιγκτήρων συρματόσκοινου με μπουλόνια (δείτε Εικ. 3.6.2) αντί μιας σύσφιξης δακτυλίου (ferrule lock devise) όπως προβλέπεται στο εγχειρίδιο του κατασκευαστή (δείτε Εικ. 3.6.3). Δοκιμές έχουν δείξει ότι αυτό έχει σαν συνέπεια μια σημαντική μείωση της αντοχής θραύσης των συρμάτων με αποτέλεσμα ένα όριο θραύσης ασθενέστερο του φορτίου στο σύρμα όταν τα μπλοκ άγκιστρου χτυπάνε στην ακτίνα του γερανού με πλήρη ταχύτητα ανύψωσης.

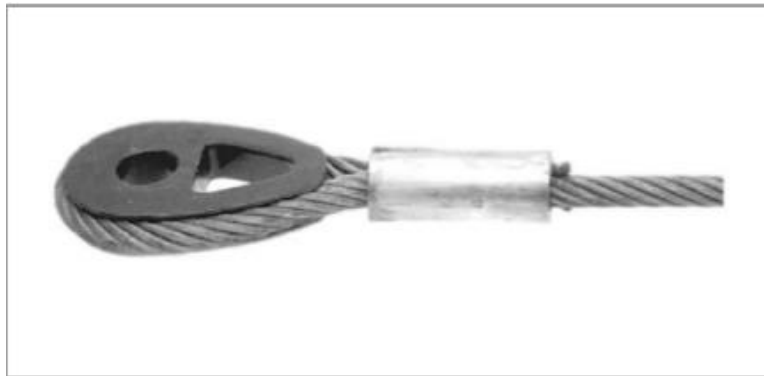
Εικ.3.6.3: Παράδειγμα μεταλλικής κλείδωσης που προτείνονται από τα εγχειρίδια των κατασκευαστών.

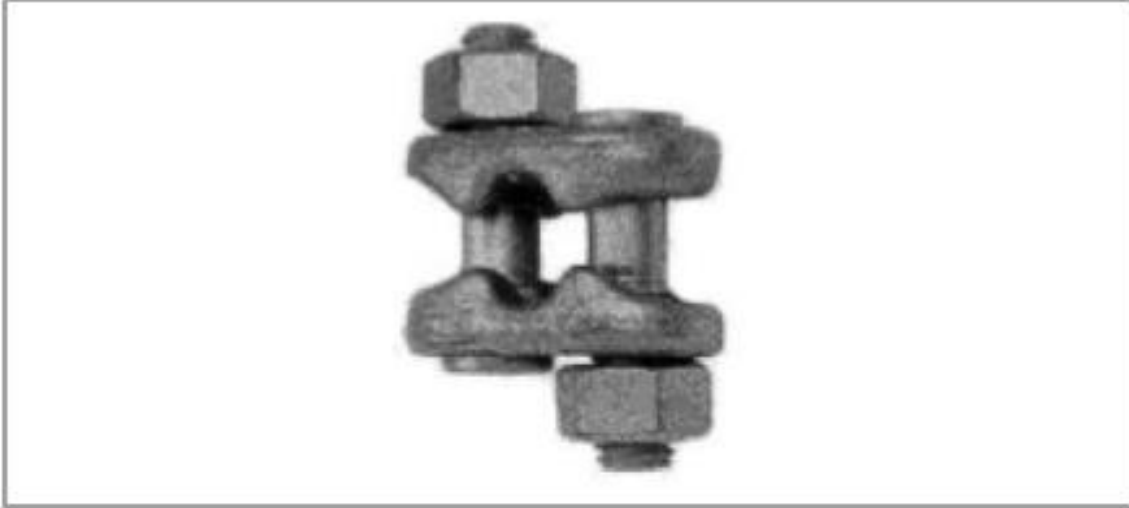
Εικ.3.6.4: Παράδειγμα αποδεκτού σφικτήρα συρματόσχοινου με δυο μέρη σφιζίματος. Σκίτσο από την Crosby Group Inc, γενικού καταλόγου έτους 2005

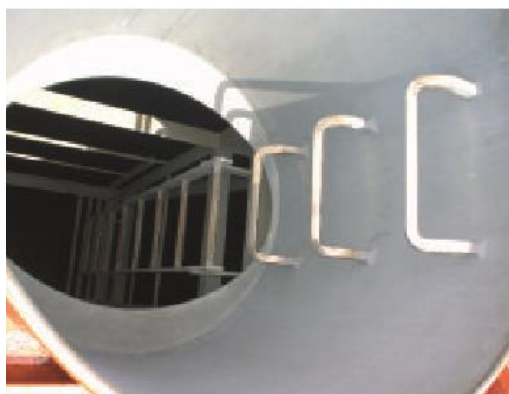
Παρότι η αρθρωτή πλακέτα ελέγχου πρέπει να είναι κανονικά συνεχώς κλειστή με ένα πείρο ασφαλείας, ένα απασχολημένο μέλος του πληρώματος (ή ένας εργαζόμενος του ναυπηγείου) μπορεί περιστασιακά να την αφήνει σε ανοικτή θέση μετά τη χρήση.

Εικ.4.2.1: Είσοδος στη δεξαμενή

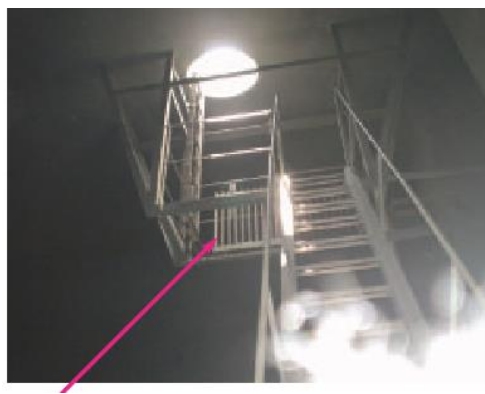
Εικ.4.2.2: Πλατφόρμες αρθρωτού πλέγματος
